**ANÁLISE DE PATOLOGIAS NA PAVIMENTAÇÃO DO PERÍMETRO URBANO
DA BR – 116 EM TEÓFILO OTONI**

**ANALYSIS OF PATHOLOGIES IN THE PAVING OF THE URBAN PERIMETER OF
BR – 116 IN TEÓFILO OTONI**

O trabalho em questão trata-se de um estudo de caso do pavimento de um pequeno trecho da BR-116 que corta o perímetro urbano da cidade de Teófilo Otoni – Mg, o trecho em questão está localizado entre os km 274 e 278 da BR-116.

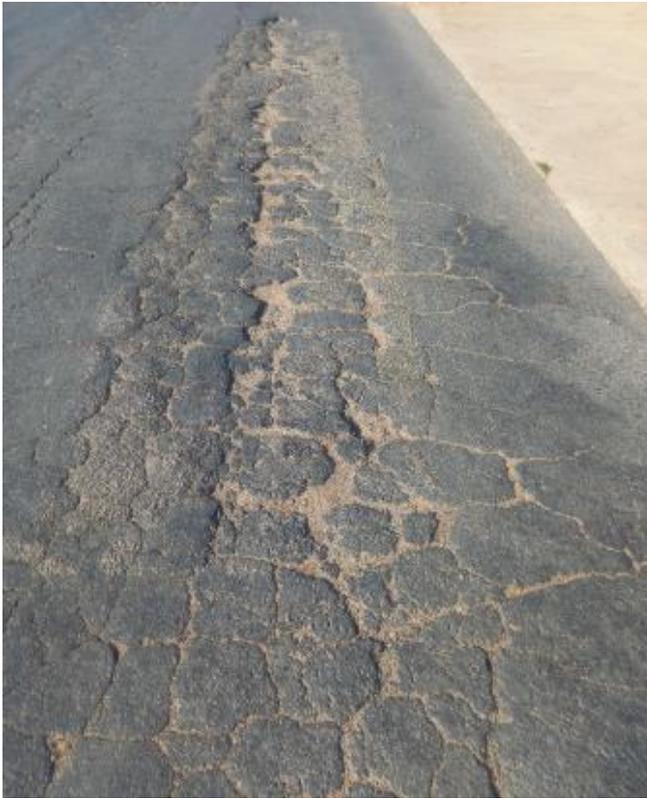
Figura 04: Trinca interligada tipo “couro de jacaré” **Figura 05: Trinca isolada longitudinal de jacaré”.**

Observa-se que as trincas identificadas apresentam alto grau de evolução, as trincas longitudinais encontram-se com espessura próxima à ponta de uma caneta, enquanto a trinca tipo “couro de jacaré” progride para a formação de painelas, visto que a mesma apresenta erosões que facilitam o desprendimento do revestimento asfáltico.

O surgimento dessa patologia é geralmente causada pelo enfraquecimento do revestimento asfáltico decorrente da grande frequência das ações do tráfego de veículos na via, além das ações climáticas e envelhecimento do ligante, como consequência do fim da vida útil do pavimento.

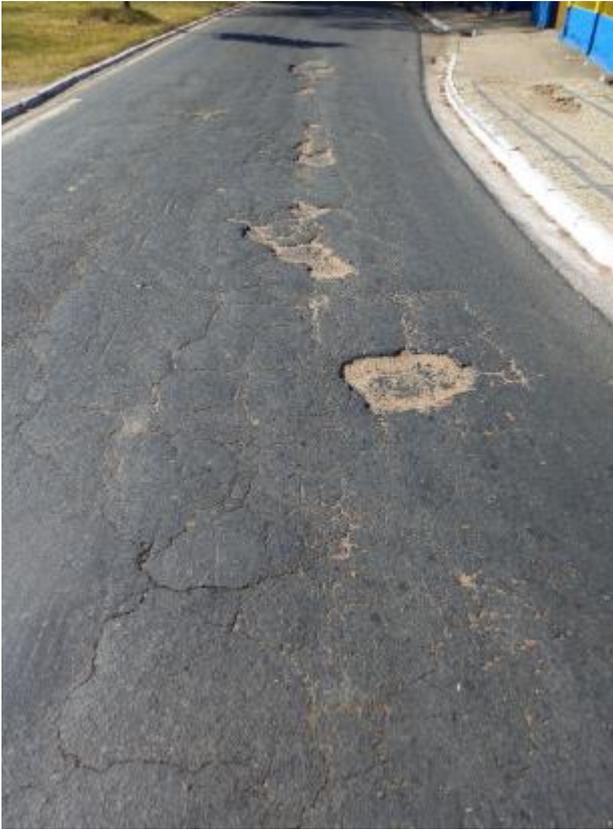
Figura 06: Buraco/ Panela

Esta patologia que se apresenta como o estágio final da evolução de outras patologias como as trincas, desgastes, afundamentos, devido à falta de manutenção pode ser agravada pela água da chuva.

As panelas da figura 06 apesar de possuírem pequenas dimensões, podem se expandir caso não haja adequada correção das mesmas, podendo chegar a alcançar à base do pavimento, prejudicando ainda mais a estrutura do pavimento. Já na figura 07, o excesso de material betuminoso nas bordas elevadas da panela, indica que a mesma evoluiu de um afundamento que não recebeu as devidas correções.

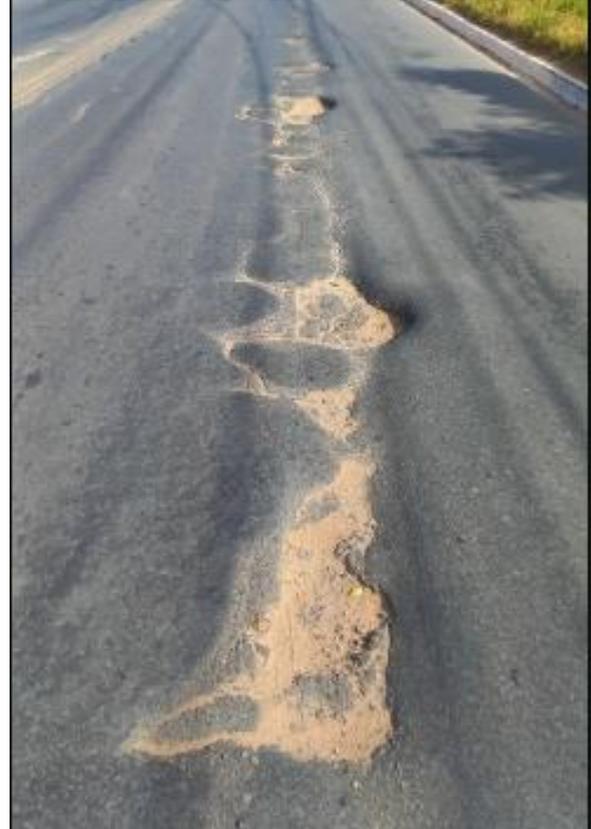
Figura 07: Buraco/ Panela

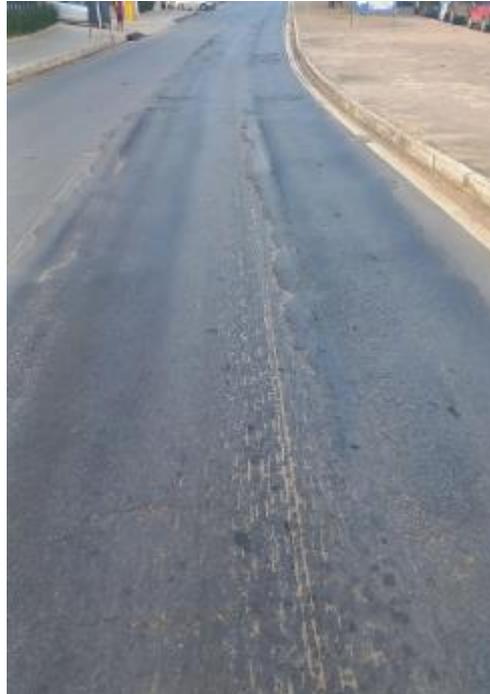
Foi observado ainda alguns trechos que apresentam o afundamento plástico da via, um destes trechos destaca-se pela sua profundidade e extensão. Conforme mostra a figura 08 abaixo, o trecho apresenta um afundamento com mais de 06 metros de comprimento, sendo classificado assim como um afundamento de trilha.

Figura 08: Afundamento plástico de trilha

O desenvolvimento dessa patologia é causado principalmente por erros na construção do pavimento, como o dimensionamento inadequado das camadas do pavimento, a má compactação das camadas ou ainda a baixa estabilidade da mistura asfáltica.

Para a correção desse defeito pode ser realizada a reciclagem do pavimento, bem como a reconstrução do trecho a partir de uma nova seção transversal com massa asfáltica.

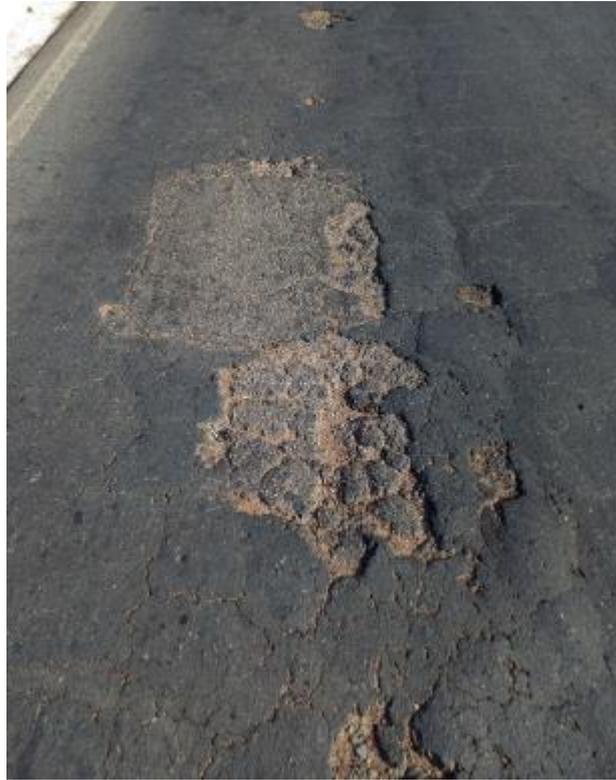
Figura 09: Desgaste

Essa manifestação patológica tem seu surgimento associado aos mais diversos fatores, pode ser causada por erros executivos como perda de coesão entre agregado e ligante, a deficiência localizada de ligante asfáltico nos serviços ou por fatores ambientais como a presença de água no interior do revestimento.

O ideal para sua correção é realização da reciclagem ou recapeamento delgado do pavimento, porém em alguns pontos isolados pode ser realizada a manutenção com tratamento superficial com capa selante ou lama asfáltica.
