ANALISES E CAUSAS DAS PRINCIPAIS MANIFESTAÇÕES PATÓLOGICAS DA ESCOLA LEÔNICIO DE SOUSA MIRANDA NO MUNICÍPIO DE GUARAÍ – TO

ANALYZES AND CAUSES OF THE MAIN PATHOLOGICAL MANIFESTATIONS OF THE LEÔNICIO DE SOUSA MIRANDA SCHOOL IN THE MUNICIPALITY OF GUARAÍ – TO

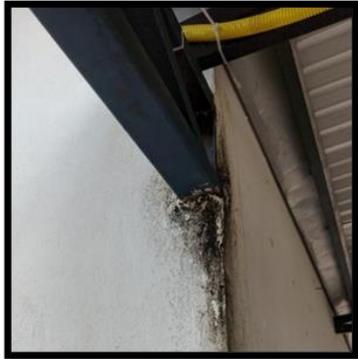
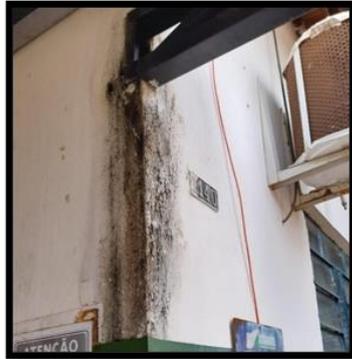
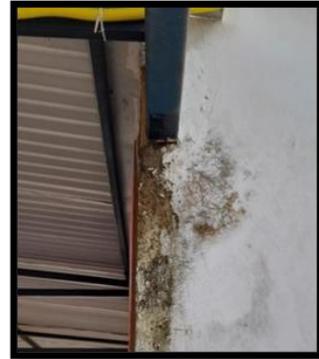
Fotos 2: Pontos de bolor e mofo na entrada principal do edifício:

Constataram-se pontos de mofo e bolor nas juntas das estruturas metálicas que se interligam na parede do corredor principal. As fotos 2a, 2b e 2c mostram os pontos com as manifestações.

Diagnóstico: Manchas provenientes de bolor, possivelmente causada pela umidade do ar ambiente e das chuvas que acabam escorrendo pelas paredes.

Diante os fenômenos analisados, foi possível realizar a possível causa dos mesmos, podendo assim ser tomada as seguintes medidas para sua solução. Em relação ao mofo o primeiro passo é sanar as causas que possam ter contribuído para o desenvolvimento da patologia. Em seguida remover todo o revestimento e limpar bem a superfície e impermeabilizar a área externa à parede com uma manta líquida impermeabilizante.

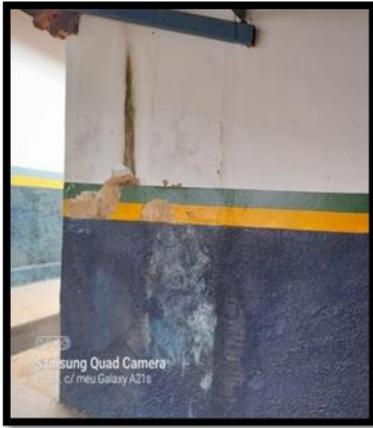
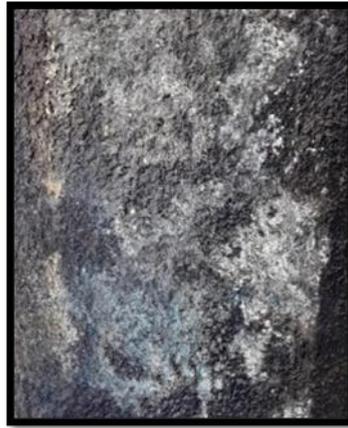
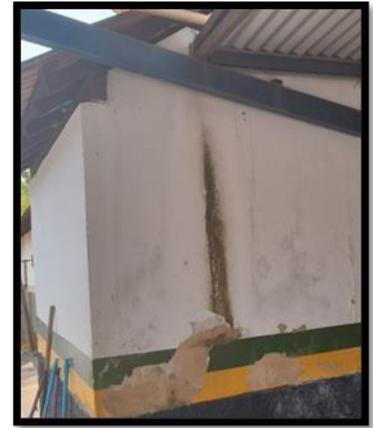
Foto 3: Pontos de eflorescência no corredor principal:

As figuras 3a e 3b demonstram alguns pontos de eflorescência no corredor próximo ao refeitório.

Diagnóstico: Manchas esbranquiçadas que indicam a possível presença de eflorescência juntamente com bolor. Nos casos apresentados, a provável causa das manchas de eflorescência está relacionada à possível lixiviação no local. Nas imagens acima fica perceptível que a causa provável da lixiviação está relacionada à umidade proveniente da água da chuva que escorre, pela beirada da telha, na parede.

Para o caso da eflorescência é necessário verificar a integridade do telhado, e ser realizada uma possível substituição de telhas e calhas. Além disso, toda a pintura danificada (e revestimento, caso também esteja danificado) deve ser removida e deverá ser realizada novamente a aplicação das camadas danificadas.

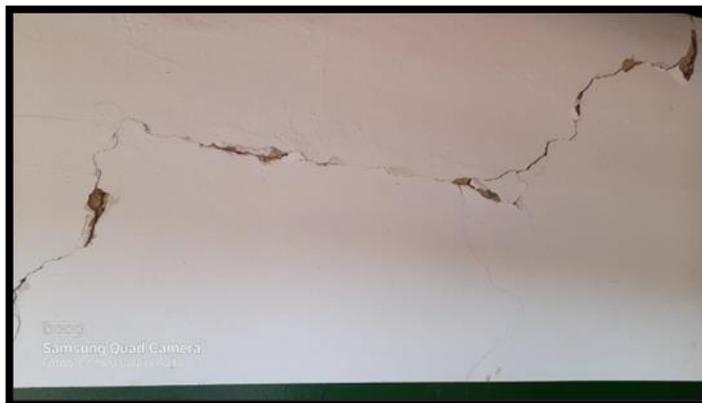
Foto 4: Trinca horizontal na parede do refeitório:

Verificou-se na parte do fundo do refeitório trincas na alvenaria, onde apresentaram espessura maior que 1.5mm. Parte dessas trincas se tornam rachaduras no decorrer da mesma. A foto 4 mostra uma trinca que se origina no solo e vai até o topo da parede, já as fotos 5a, 5b e 5c apresentam fissuras verticais onde uma delas apresenta uma brecha de 35mm.

Diagnóstico: Trinca que se origina no solo e seguem para o topo da parede devido ao recalque de fundação que sofreu por danos com o passar do tempo, além das mudanças de temperatura da região que influenciam na expansão e contração do material. Com o auxílio de um fissurômetro foi possível notar que as trincas apresentam espessuras que variam entre 1,6mm e 2,6mm e uma brecha de 35mm que foi medida com auxílio de uma trena.

Ao falarmos das fissuras e trincas, para o seu tratamento o local deve ser limpo de preferência com materiais de corte para melhorar a abertura onde será aplicada a massa de preenchimento. Vale ressaltar que atualmente no mercado existem diversos tipos preenchimento de trincas, as mais indicadas são as não retrateis, que tem uma durabilidade maior.

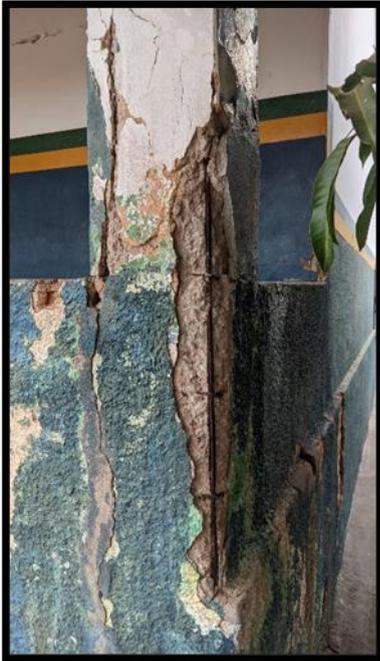
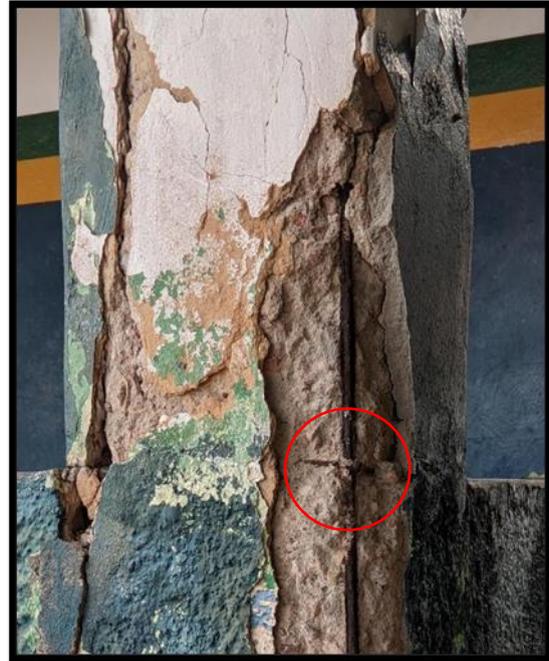
Fotos 6: Registro da desagregação do concreto, exposição e corrosão da

Constatou-se pontos de corrosão de armadura no pilar do refeitório próximo a cozinha, o mesmo apresenta perda de secção de armadura e perda na alvenaria. As figuras 6a e 6b mostram o pilar com a armadura exposta e com um alto nível de deslocamento.

Diagnóstico: A corrosão é causada pela presença de umidade no interior do pilar, devido ao estado e os materiais utilizados. Nota-se que a estrutura é antiga e o pilar em questão não passou pelas últimas reformas do edifício. No local é possível identificar que houve a perda de secção da armadura e perda de estribos, isso ocorre pela despassivação do concreto, prejudicando ainda mais a sua durabilidade.

O pilar apresentou um alto grau de corrosão, para sancionar esse problema deve ser feita a limpeza e remoção da estrutura que já está expondo a armadura, isso pode ser feito com escova de aço e pinceis, logo em seguida pode ser aplicado um neutralizador de ferrugem, diminuir ou evitar a corrosão do local, e por fim o cobrimento do pilar com concreto de alta resistência.
