**AVALIAÇÃO DO ESTADO DE DUAS ESTRADAS VICINAIS NO MUNICÍPIO DE  
GURUPI-TO**

**EVALUATION OF THE CONDITION OF TWO RURAL ROADS IN THE  
MUNICIPALITY OF GURUPI-TO**

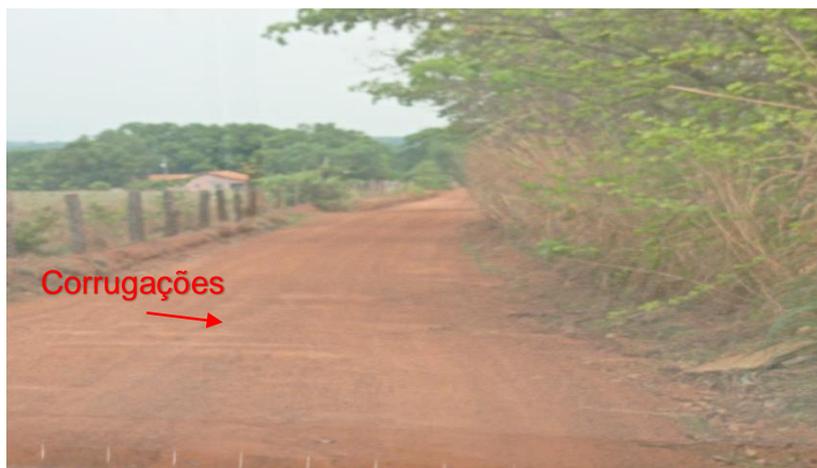
Na estrada Barroquinha, não foram encontrados defeito do tipo panelas (buracos) e do tipo afundamento de trilhas de rodas. No entanto, em quase todos os trechos foram encontradas corrugações (Figura 9), de nível baixo a médio, sendo o principal defeito devido ao peso definido pela metodologia ICMNP, que é de 30%.

Figura 9: Presença de corrugações no trecho de 500 a 100 m da estrada Barroquinha, Gurupi-TO.

Em relação às corrugações, a correção deveria ser feita com a substituição do material granular superficial por revestimento primário ou material granular agulhado no leito, se esse for argiloso, de acordo com ABGE (2019).

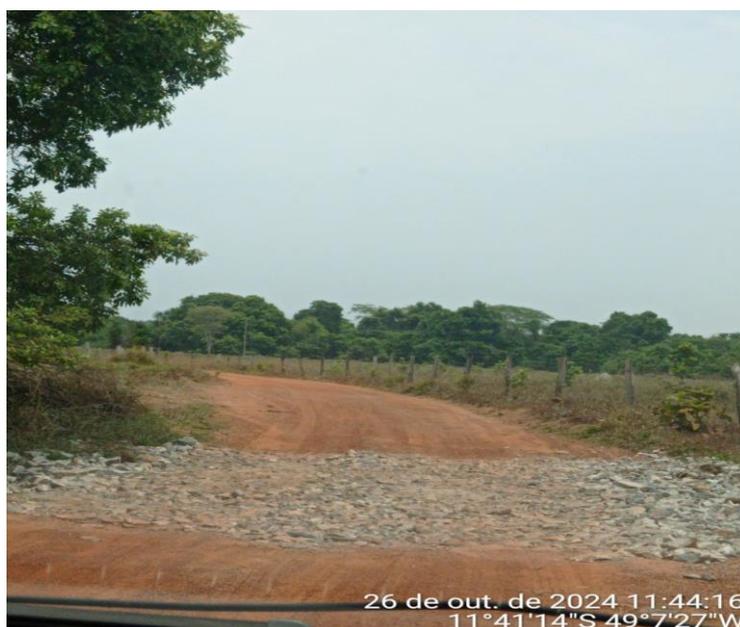
Em relação à seção transversal, apenas no trecho de 3000 a 3500 m foi detectado um rebaixamento do greide da pista, conforme ilustra a Figura 10. De acordo com as imagens, inclusive, é possível notar que as medidas improvisadas já foram tomadas para resolver o problema.

Figura 10: Irregularidade no greide do trecho de 3000 a 3500 m da estrada Barroquinha, Gurupi-TO.

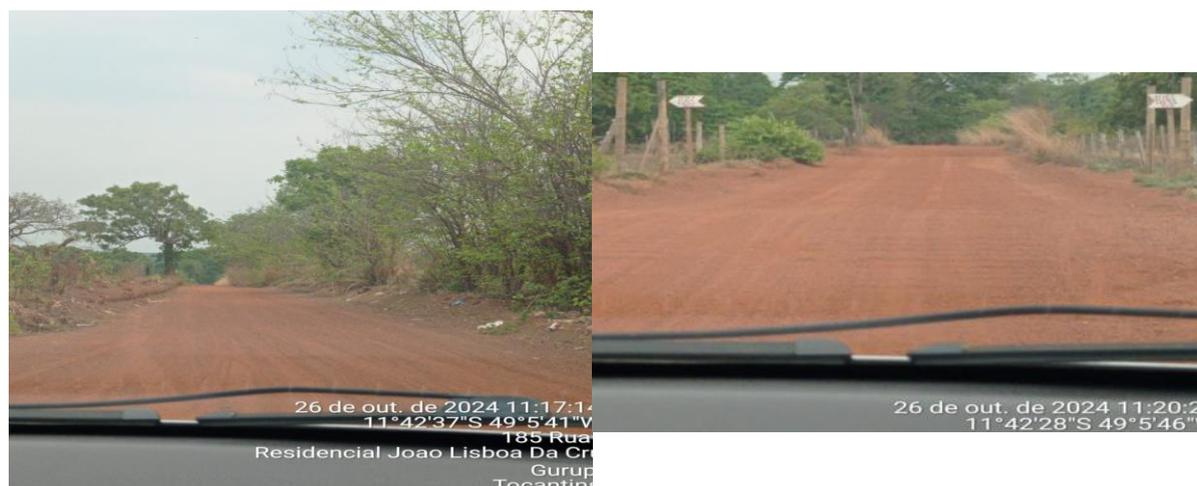
Além disso, foi identificado excesso de poeira em toda a estrada, porém, em nível baixo. Outro defeito presente em toda a estrada foi a ausência de dispositivos de drenagem nas laterais, conforme mostra a Figura 11. Nas imagens é possível perceber indícios de material granular adentrando na pista, possivelmente devido a ausências de dispositivos como sarjetas.

Figura 11: Ausência de dispositivos de drenagem na estrada Barroquinha, Gurupi-TO.

Para solucionar esses problemas, deve ser feita a instalação de canaletas nas laterais da pista para que a água consiga escoar, evitando, assim, o acúmulo em algumas regiões. A instalação de outros dispositivos, como valetas de proteção, também ajudaria a evitar concentração de fluxo de água em torno da estrada.

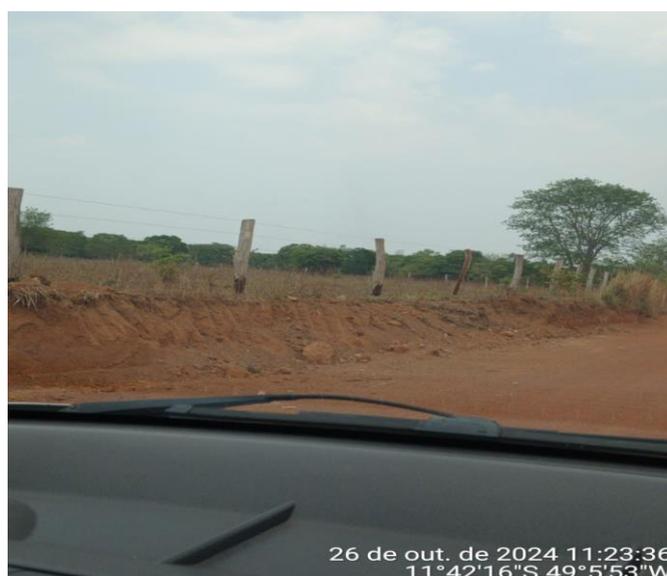
Embora a condição da estrada Barroquinha seja considerada Regular, cabe ressaltar que tal avaliação foi feita baseada numa visita realizada no início do período chuvoso da região. Além disso, no período de junho de 2024, três meses

antes da visita, a prefeitura local realizou trabalhos de recuperação em todas estradas vicinais, conforme Viera (2024). Ou seja, em três meses, e sem chuva, já houve significativas alterações no estado da estrada. Outro ponto relevante é que, embora erosões não tenham entrado no escopo de avaliação da condição da estrada, foram identificados trechos sofrendo processo erosivos, conforme ilustrado na Figura 12. Com o tempo e avanço da erosão dos pequenos taludes nas laterais da pista, poderá haver acúmulo de materiais na pista da estrada.

Figura 12: Trecho da estrada Barroquinha em processo de erosão.

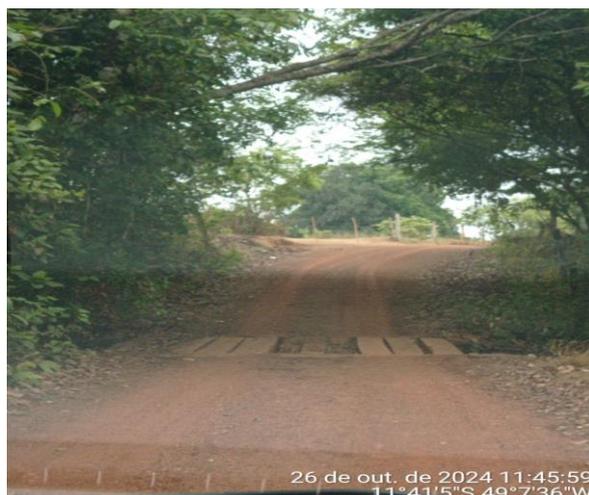
Outros detalhes também foram observados na inspeção, mas que não entraram no escopo da avaliação, como a ausência de sinalização para quebra molas e curvas fechadas. Na Figura 13 é possível observar a falta de defensas na ponte situada entre o trecho 4500 a 5000 m.

Figura 13: Ausência de defensas na ponte da estrada Barroquinha, Gurupi-TO.

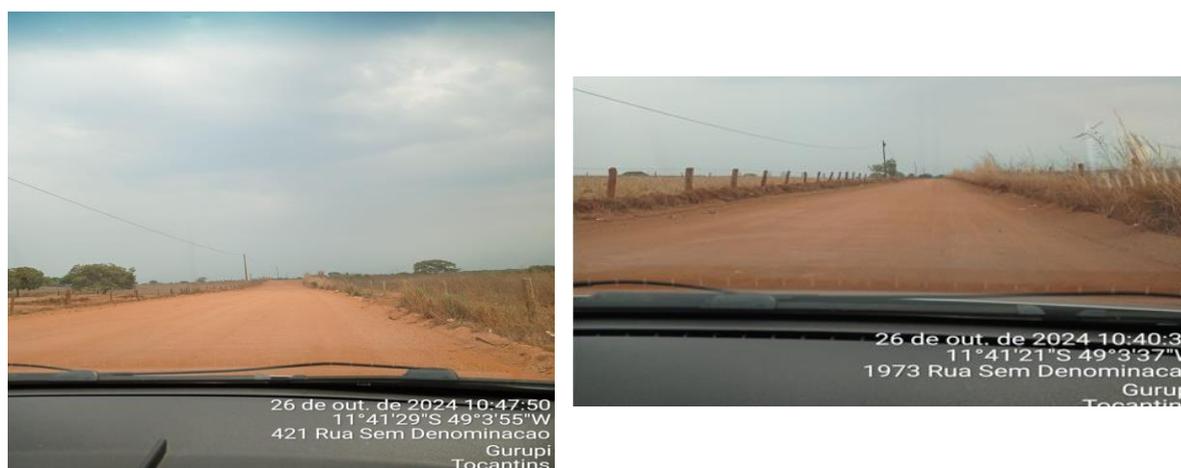
O defeito encontrado mais preponderante foi a ausência de dispositivos de drenagem, similar ao caso da estrada Barroquinha, conforme ilustra a Figura 14.

Figura 14: Ausência de dispositivos de drenagem na estrada Avenida Parque, Gurupi-TO.

Desta forma, o índice ICMNP calculado foi de 13, classificando a estrada como Boa. Aconselha-se a instalação de dispositivos de drenagem para evitar que, no período chuvoso, ocorra a erosão do solo e comprometa a condição

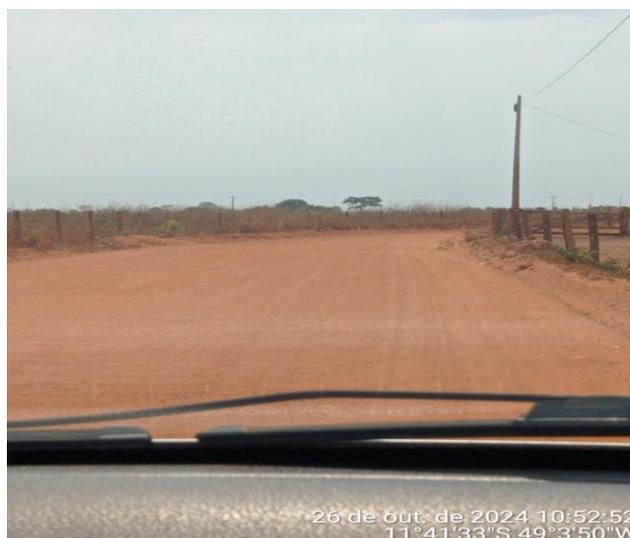
da estrada. Outros problemas como a falta de sinalização em curvas fechadas e quebra molas também foram detectadas, conforme mostra a Figura 15.

Figura 15: Ausência de sinalização em curva fechada na estrada Avenida Parque, Gurupi-TO.
