SEGURANÇA NA CONSTRUÇÃO CIVIL EM ZONAS SISMICAS: LIGAÇÕES DO COLAPSO EM BANGKOK

SAFETY IN CIVIL CONSTRUCTION IN SEISMIC ZONES: COLLAPSE CONNECTION IN BANGKOK

Em 28 de março de 2025, um terremoto com magnitude de 7,7 que o correu no país de Mianmar matou mais de 2.000 pessoas e pelo menos 89 na Tailândia, destes sua maioria no canteiro de obras de um prédio em Bangkok. O edifício estava com 30% concluído e por durante o momento dos tremores estava em fase de instalação de tubulação e vidro, este foi o único edifício severamente afetado pelo terremoto e foi um dos casos com maiores números de mortalidade por falha estrutural já ocorrido na Tailândia. Com 33 andares e 137 metros de altura o prédio havia sido iniciado a construção em 2020. Iremos tratar sobre os principais pontos de falhas estruturais que ocasionaram da queda deste prédio, baseado em relatórios preliminares de investigação e conceitos apresentados na norma vigente daquela localidade.

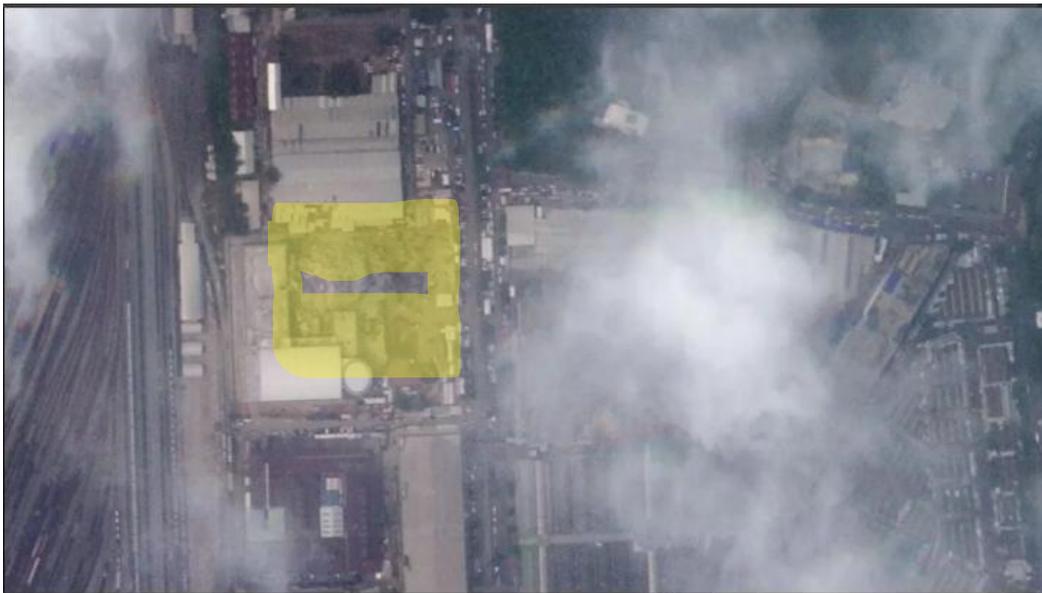
Figura 2.

O projeto estrutural era com sistema de não aderir a vigas o que pode ser utilizados, mas exige ajustes bem específicos para garantir a segurança da estrutura em áreas de tremores que mesmo não sendo constantes, mas podem ocorrer devido o tipo de solo, este sistema dificulta que a dissipação das forças sísmicas seja

direcionada para os pilares e para a fundação, o que pode reverberar em uma falha estrutural com maior facilidade. Outro ponto foi o uso de materiais de baixa qualidade, amostras que foram retiradas dos escombros mostraram que a resistência apresentada no aço era menor que a exigida, o que pode ter levado a reduzir o quanto os pilares poderiam suportar para resistir ao tremor e assim evitar a queda. A não adequação ao risco de abalos sísmicos foi outro ponto apresentado as investigações, conforme já apresentado, zonas de alto índice de tremores de terra, tendem a ter normas e regulamentações específicas para aquela localidade, contudo Bangkok não está localizado em uma zona com alta sismicidade, isso ocasionou de o prédio não estar devidamente preparado para terremotos ou ondas que poderiam ser propagadas por conta do solo mole da região. Outro ponto foi que o prédio ainda estava em construção e evidências sugerem de que não estavam passando ou sendo acompanhadas com fiscalizações periódicas constantes, o que pode ainda mais cooperar com falhas e erros de continuidades na obra, além disso desta maneira erro de execução ou erros estruturais podem muito bem terem sido executados e causando assim uma aceleração no momento do colapso. Segue imagens de satélite dos destroços do prédio.
