**LEVANTAMENTO DE MANIFESTAÇÕES PATOLÓGICAS EM PAVIMENTO
ASFÁLTICO NA RODOVIA TO-460**

**SURVEY OF PATHOLOGICAL MANIFESTATIONS IN ASPHALT PAVEMENT ON
HIGHWAY TO-460**

Priscila Soares Queiroz

José Carlos Frazão Merabet Júnior

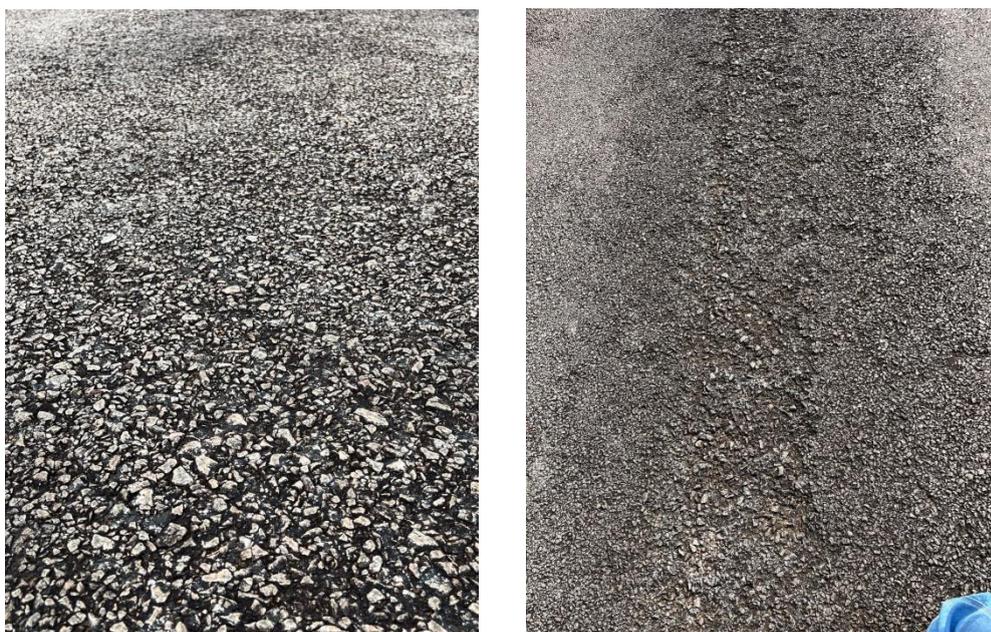
Figura 8: Desgaste existente no pavimento avaliado
Fonte: Autores (2025)

Com base nos dados obtidos, observou-se que os defeitos de maior incidência no trecho foram responsáveis pelo aumento mais expressivo no valor do IGG. Assim, ao longo do trecho analisado, com extensão de quatorze quilômetros, verificou-se que o desgaste foi a ocorrência mais frequente no pavimento, presente em 100% da área avaliada (Figura 8).

O desgaste apresentado no pavimento indicou um avançado nível de deterioração da camada de rolamento, caracterizado pela perda gradual de material, aspereza reduzida e exposição dos agregados. Este tipo de falha compromete não apenas a segurança dos usuários, devido à diminuição da aderência entre pneus e pavimento, mas também acelera o surgimento de novas manifestações patológicas, como infiltrações e erosões localizadas. (Ribeiro, 2017; Carvalho, 2019).

As principais causas associadas ao desgaste excessivo incluem o envelhecimento dos materiais betuminosos, a ação contínua do tráfego pesado, além da ausência de manutenção preventiva adequada. No caso do pavimento estudado, executado em 2002, já se observa uma significativa idade de serviço, o que potencializa os sinais da ação do tempo nos materiais. Sem a intervenção correta ao longo dos anos, o desgaste tende a evoluir para formas mais severas de dano, como o aparecimento de trincas, buracos e perda estrutural.

O tratamento das patologias observadas deve considerar a gravidade e o seu estágio de evolução. Para o desgaste superficial, recomenda-se técnicas como a aplicação de microrrevestimentos asfálticos selagens ou recapeamento com Concreto Betuminoso Usinado a Quente (CBUQ). Tais medidas são eficazes na restauração da textura e impermeabilização do pavimento. Já para as trincas isoladas, recomenda-se a aplicação de selagem com materiais apropriados, como emulsão asfáltica modificada, visando impedir a infiltração de água e prolongar a vida útil do revestimento.

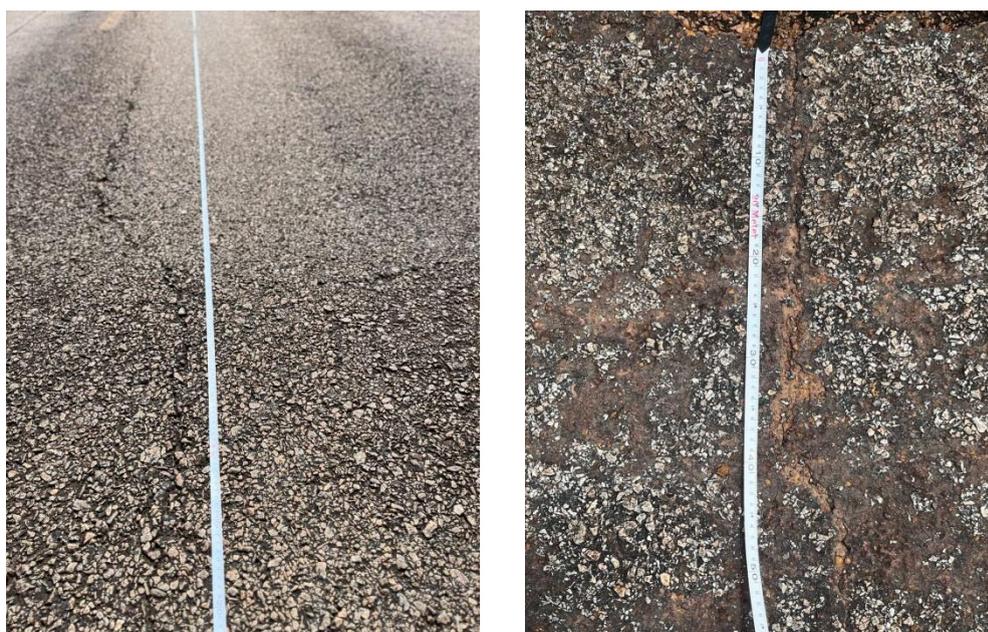
Figura 9: Trincas isoladas encontradas ao longo da pista de rolamento
Fonte: Autores (2025)

Em sequência, observou-se que as trincas isoladas foram identificadas em 75,71% do trecho, evidenciando a significativa presença desse tipo de defeito no pavimento. Já as manifestações de ondulações, painelas e escorregamentos corresponderam a 22,86% da extensão. A distribuição e os aspectos visuais dessas patologias estão representados, respectivamente, nas Figuras 9 e 10.

As trincas isoladas, por sua vez, representam a fase inicial da formação de trincamento mais severo e, se não tratadas, podem evoluir para trincamentos interligados, agravando a condição da via.

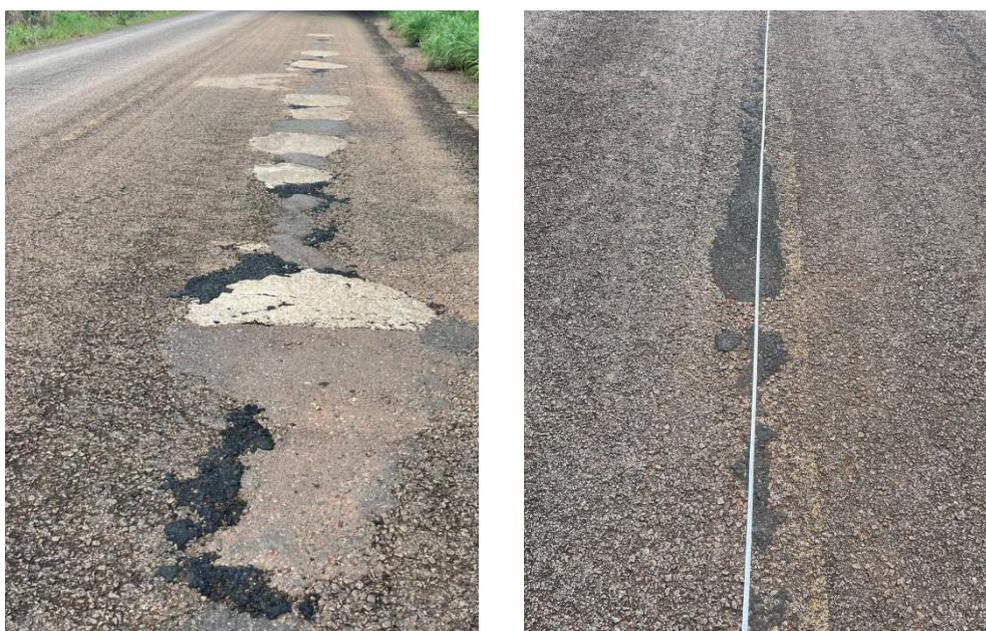
Figura 11: Remendos superficiais no pavimento

Os remendos apresentaram frequência relativa de 18,57%, o que evidencia a realização de intervenções anteriores para corrigir falhas na pista. Apesar de necessárias, essas intervenções podem indicar uma degradação contínua da estrutura e comprometer a regularidade do revestimento. A Figura 11 apresenta a distribuição e o aspecto visual desses remendos.
