**AVALIAÇÃO DA QUALIDADE DA MATA CILIAR DE BACIA
HIDROGRÁFICA URBANA: UM ESTUDO EM JOÃO MONLEVADE (MG)**

**EVALUATION OF THE QUALITY OF RIPARIAN FOREST IN AN URBAN
WATERSHED: A STUDY IN JOÃO MONLEVADE (MG)**

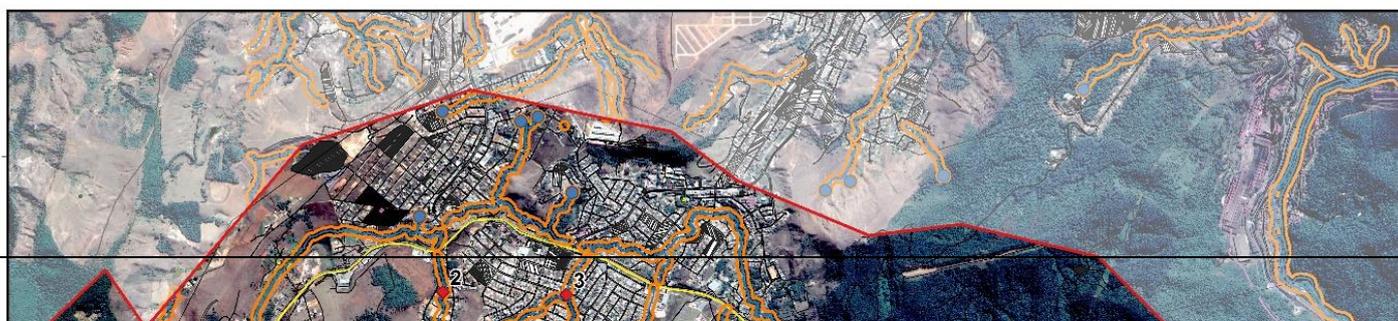
Figura 2- Delimitação da APP na Bacia do Córrego Jacuí

A Figura 2 evidencia que essa vegetação protetiva não está presente na margens dos afluentes do Córrego Jacuí, de modo geral, isto é, não apenas nos pontos estudados. De acordo com relatos informais de moradores, essa realidade já ocorre há mais de duas décadas, o que significa que os limites estabelecidos mesmo na vigência do Código Florestal anterior foram desrespeitados.

Constata-se ainda que, mesmo não havendo ocupação urbana total da área da microbacia, o que pode ser observado na Figura 2, a supressão da mata ciliar em muitos locais se deu para implantação de pastagens e/ou loteamentos que estão em fase de implantação, promovendo a exposição do solo ao processo de erosão.

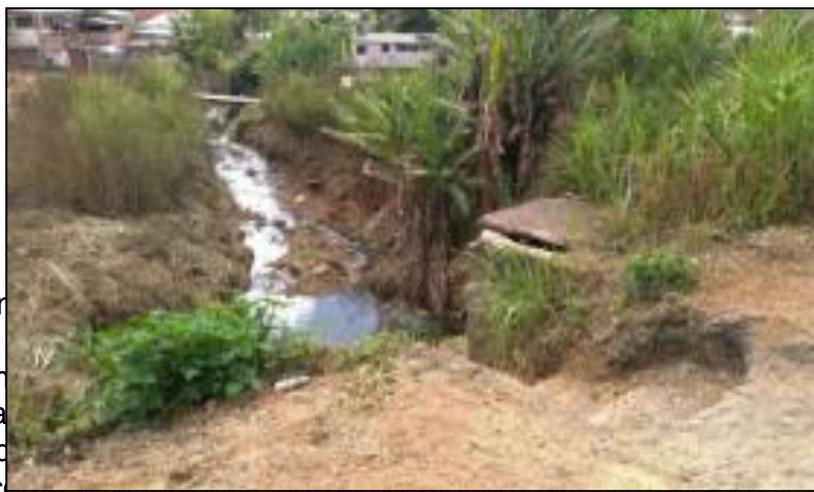
Figura 3- Ponto 3 no bairro Teresópolis

Na Figura 3 foram observadas diversas alterações na margem do córrego como substituição da vegetação ripária por bananeiras, assoreamento e presença de resíduos domiciliares. Neste ponto foi possível constatar igualmente o despejo de efluentes sanitários, processos esses que evidenciam a baixa qualidade das condições ambientais na bacia e comprometem o uso do recurso hídrico.

Foram observadas alterações na margem do córrego, como substituição da vegetação ripária por bananeiras, assoreamento e presença de resíduos domiciliares. Neste ponto foi possível constatar igualmente o despejo de efluentes sanitários, processos esses que evidenciam a baixa qualidade das condições ambientais na bacia e comprometem o uso do recurso hídrico.

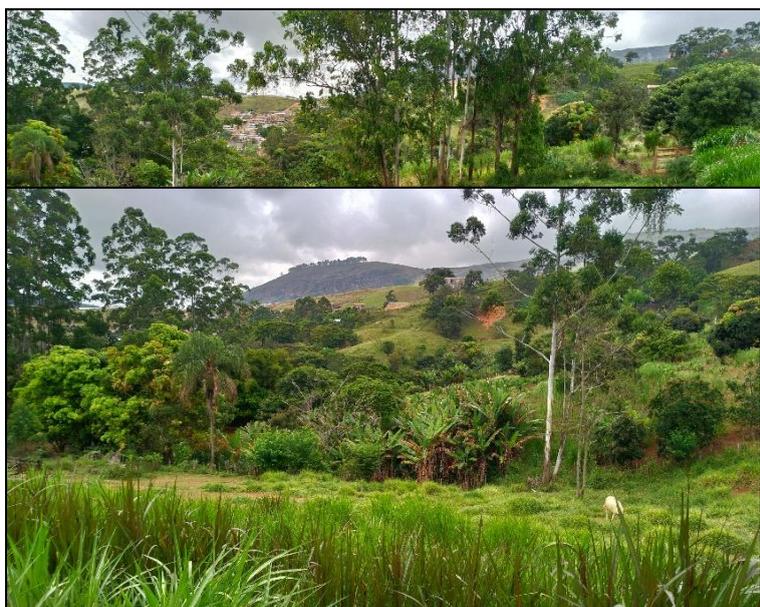
Figura 4- Vista geral da área do ponto 4

A substituição da mata ripária por espécies exóticas como eucalipto, bananeiras e por pastagem observada igualmente nos pontos 4 (Figura 4) e 5, demonstram que a diversidade da vegetação bem como aspectos relacionados ao escoamento superficial e estabilidade hidrológica da área estão comprometidos.

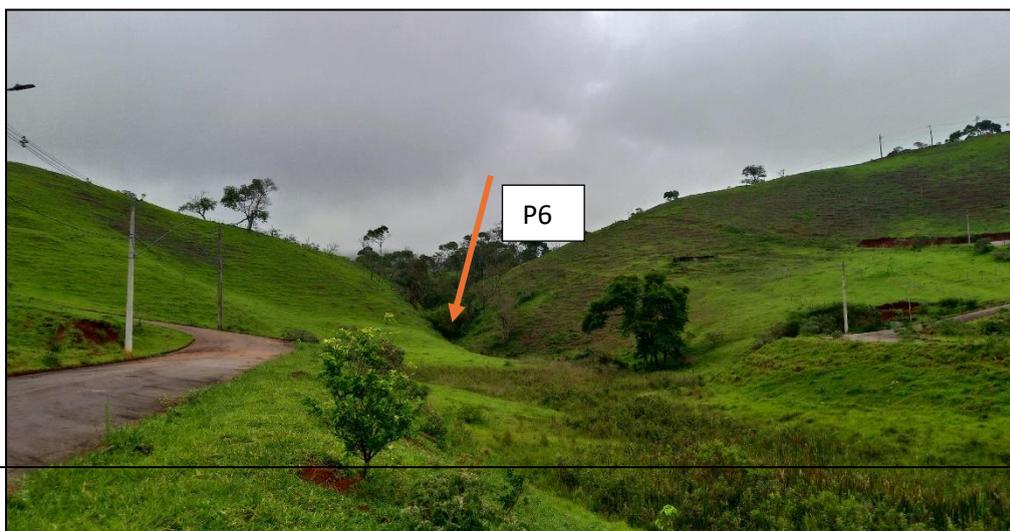
Figura 5- Vista geral do ponto 6

Como destacado, o ponto de observação 6 (Figura 5) é um dos poucos locais onde a mata ciliar encontra-se preservada; no entanto, a urbanização se faz presente no seu entorno, com a presença de loteamentos e pastejo.
