**REABILITAÇÃO DE EDIFÍCIOS HISTÓRICOS:  
UMA PROPOSTA PARA O PRIMEIRO BANCO DA CIDADE DE FORMOSO DO  
ARAGUAIA - TO**

**REHABILITATION OF HISTORIC BUILDINGS:  
A PROPOSAL FOR THE FIRST BANK IN THE CITY OF FORMOSO DO  
ARAGUAIA - TO**

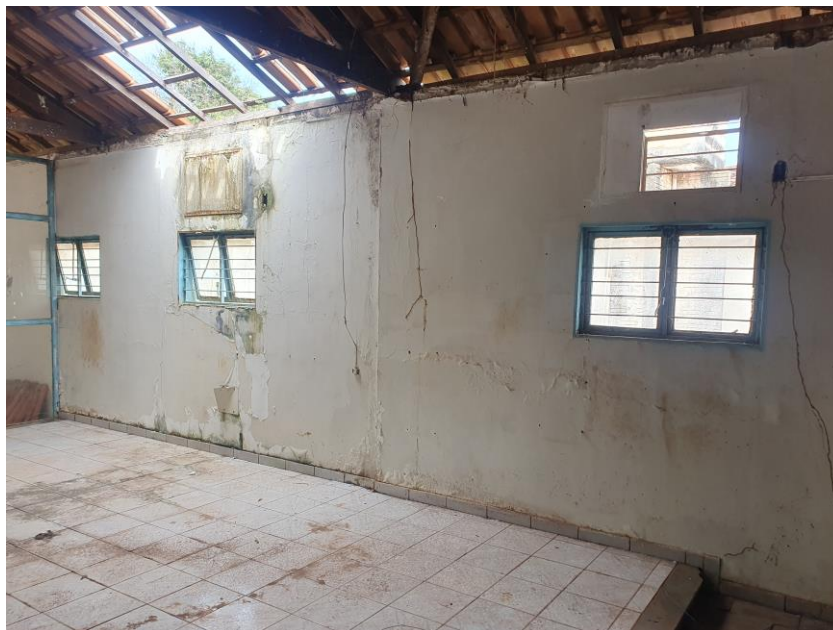
Figura 1 - interior do prédio

**Interiores:** Os interiores do edifício estão severamente degradados, com pisos danificados, paredes descascadas e mobiliário original ausente ou em estado de ruína. O pé-direito, está comprometido pela falta de manutenção, afetando o conforto térmico e a habitabilidade dos espaços.

**Reabilitação dos Interiores:** Restauração dos espaços internos, incluindo pisos, paredes e forros, preservando elementos arquitetônicos originais sempre que possível.

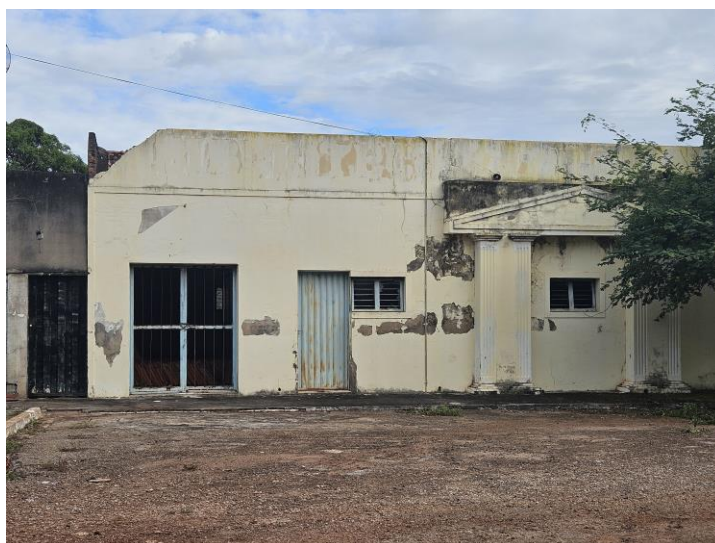
Figura 2 - Fachada do prédio

**Danos na Fachada:** A fachada frontal, embora ainda preservada em parte, apresenta fissuras, perda de reboco e pintura, além de degradação nas esquadrias de madeira.

A fachada original será restaurada, preservando-se os detalhes arquitetônicos históricos, como as molduras das janelas e a ornamentação. As trincas e falhas serão corrigidas com técnicas compatíveis com o material original, garantindo a integridade estética e estrutural.

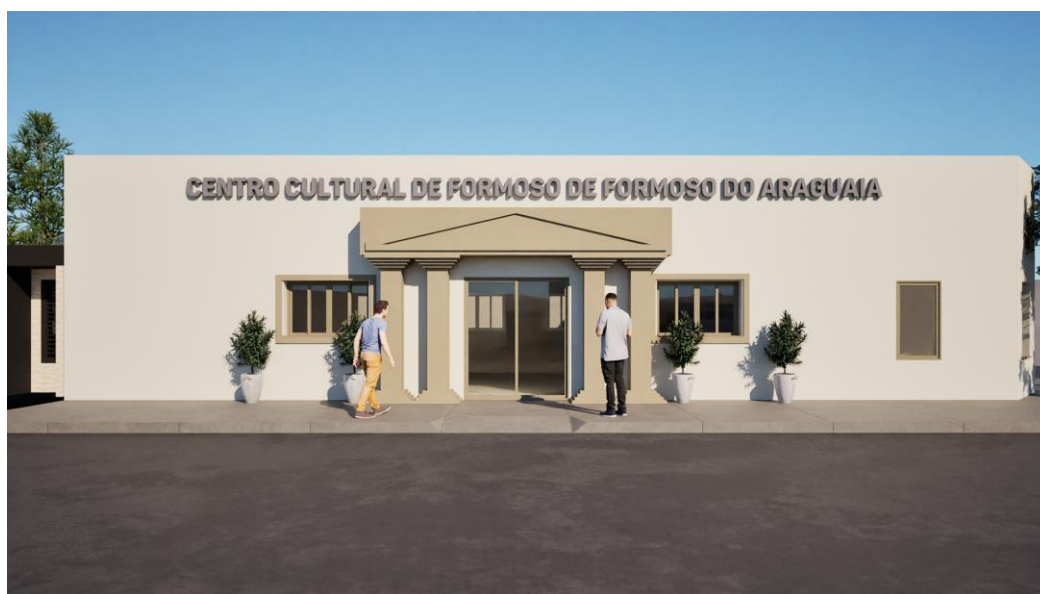
Figura 5- Fachada renderizada

Perspectivas 3D: Foram criadas imagens em 3D que mostram como o edifício ficará após a conclusão da reabilitação, com destaque para a integração entre os elementos históricos e as novas adaptações funcionais.
