**PROPOSTA DE INSERÇÃO CICLOVIÁRIA NO TRECHO DA RUA CORREDOR
CHICÓ DE IMÍDIO NA CIDADE DE JANUÁRIA - MG**

**PROPOSAL FOR INSERTING A CYCLE PATH IN THE SECTION OF
CORREDOR CHICÓ DE IMÍDIO STREET IN THE CITY OF JANUÁRIA - MG**

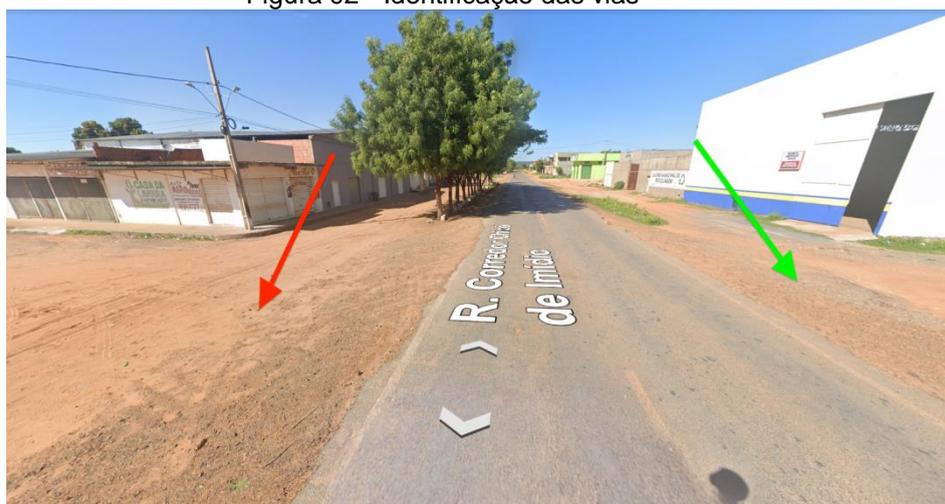
Figura 02 - Identificação das vias

No estudo de caso, foram avaliadas a Rua Corredor Chicó de Imídio e suas adjacências. A Rua é composta por duas vias laterais, uma de cada lado. No lado direito da Figura 02, indicado em verde, a via é denominada Avenida Geraldo Pimenta Costa, enquanto no lado esquerdo, indicado pela seta vermelha, é chamada de Rua Cinco.

As vias Avenida Geraldo Pimenta Costa e Rua Cinco, que margeiam o trecho em estudo, não apresentam continuidade em toda a sua extensão, havendo interrupções sem a devida sinalização viária, o que configura um ponto crítico para a implantação da proposta cicloviária. Ao longo de seu percurso, observa-se a inexistência de pavimentação, calçamento, passeios e canteiros, evidenciando a carência de infraestrutura básica.

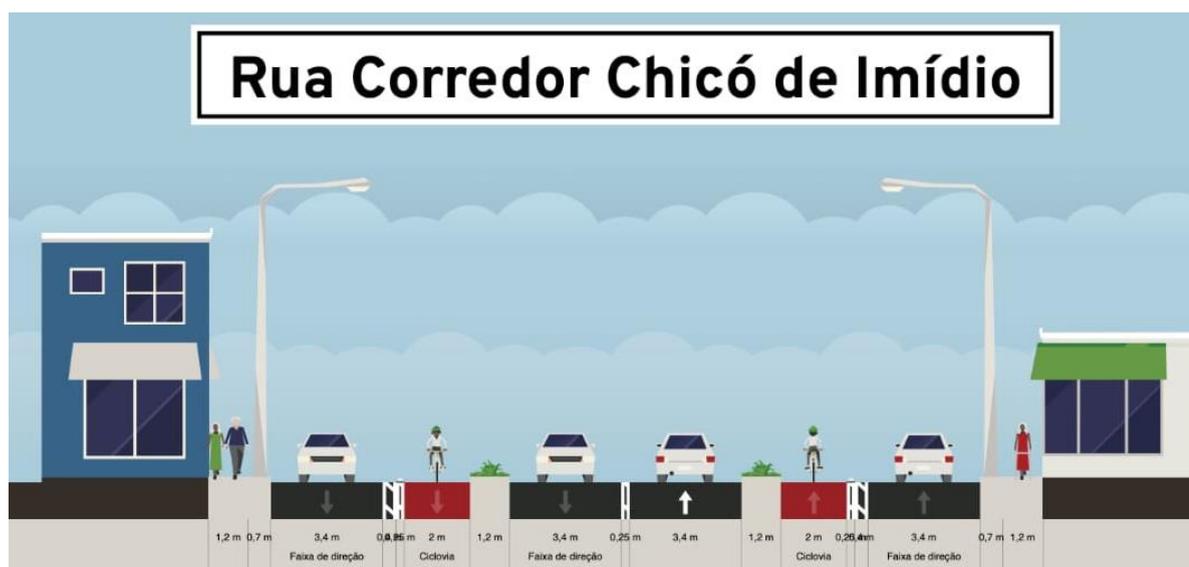
Figura 03 - Proposta de ciclovia do trecho (Rua Corredor Chicó de Imídio)

O projeto, fundamentado em diagnósticos espaciais e análises quantitativas, prioriza a segurança dos usuários e atende à demanda atual e futura de veículos e pedestres, em conformidade com o Manual de Tráfego da CET-SP (2020), NBR 9050:2020 e Manual de Sinalização do DNIT (2010). A Figura 03 apresenta o perfil viário planejado na plataforma Streetmix, com largura total de 25,35 metros, contemplando calçadas, faixas de serviço, vias motorizadas, ciclovias, zonas de amortecimento, canteiros e faixas centrais. Com base nesse perfil, foi elaborado modelo tridimensional no SketchUp, Figura 04, integrando sinalização e infraestrutura para todos os modais.

Durante a pesquisa, foram identificados elementos como árvores e placas de sinalização no trecho estudado. Para adequação do projeto, tais elementos serão realocados no canteiro central de 1,20 metro, que funcionará como barreira física entre a ciclovia e a via principal, apresentando desnível de 15 cm para maior segurança. A fiscalização eletrônica, com limite de 40 km/h, será mantida em seu local original dentro do canteiro. Com base na contagem volumétrica que registrou 219, 125 e 101 pedestres nos turnos matutino, vespertino e noturno, respectivamente, foram implantadas faixas de pedestres em três pontos

A ciclovia projetada apresenta largura de 2,00 metros em ambas as pistas, compatível com o expressivo volume de ciclistas registrado no estudo. Em determinados períodos, o número de ciclistas superou o de veículos motorizados, totalizando 430, 389 e 350 usuários, respectivamente, perfazendo 1.169 bicicletas. Considerando esse fluxo e o espaço disponível, a ciclovia foi ampliada para sentido unidirecional, com implantação de placas indicativas, incluindo parada obrigatória, além de sinalizações específicas para organização das áreas de espera de pedestres durante a travessia.

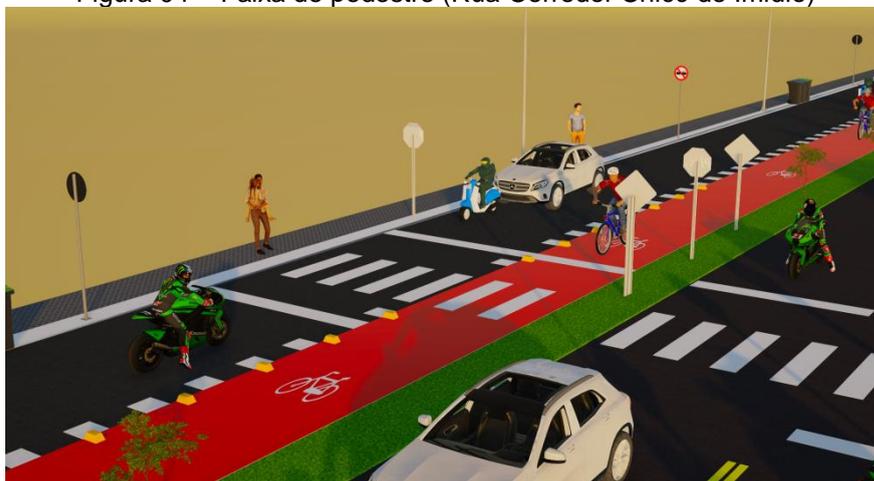
Figura 04 - Faixa de pedestre (Rua Corredor Chicó de Imídio)

estratégicos, incluindo a interseção com a Rua Londres, visando atender a uma média de 445 pedestres nos horários de pico.
