**ANÁLISE DE DESEMPENHO EM SISTEMAS DE REVESTIMENTOS  
ESTUDO DE CASO: CENTRO MUNICIPAL DE EDUCAÇÃO INFANTIL  
AQUARELA**

**PERFORMANCE ANALYSIS OF COATING SYSTEMS  
CASE STUDY: CENTRO MUNICIPAL DE EDUCAÇÃO INFANTIL AQUARELA**

O objetivo desta pesquisa foi avaliar o desempenho dos revestimentos utilizados no CMEI Aquarela, bem como subsidiar práticas de manutenção e correção, por meio de estudo de caso.

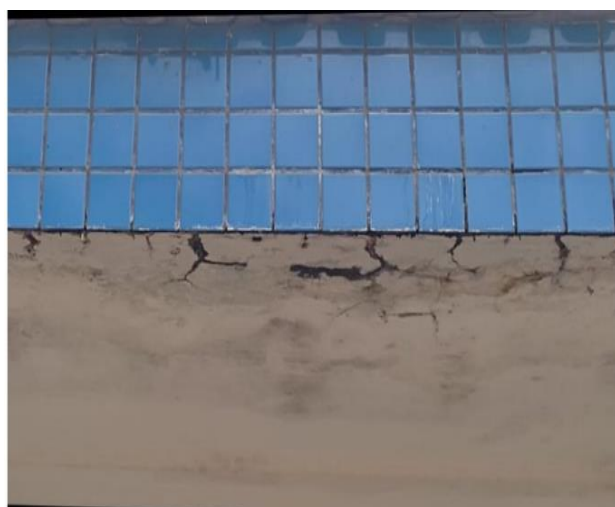
A análise do forro revelou fissuras longitudinais em várias partes do prédio e falhas de aderência (Figura 1).

**Figura 1** – Fissuras longitudinais no forro do corredor.

As fissuras indicam falhas na execução da fixação ou na qualidade da argamassa adesiva (ABNT, 2017). Embora não representem risco estrutural imediato, comprometem a estética do ambiente e requerem monitoramento periódico.

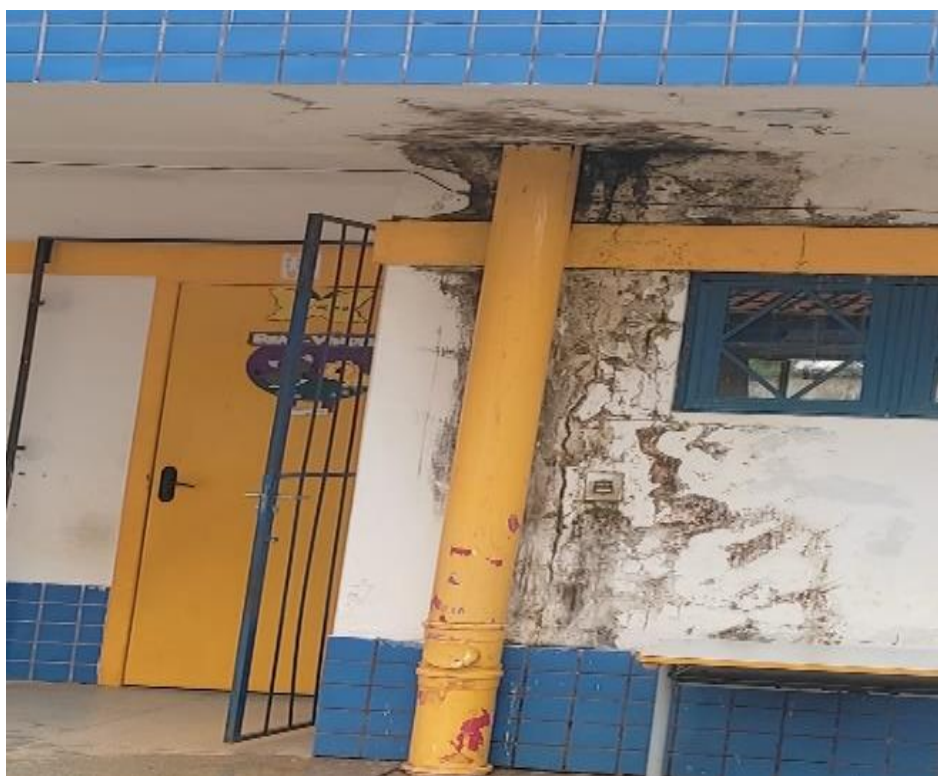
afetam estética e durabilidade. Além disso, foram observadas infiltrações localizadas (Figura 2).

**Figura 2** – Manchas de infiltração localizadas no forro e parede do corredor.

As infiltrações decorrem da entrada de água na estrutura, provocando manchas, bolhas, descolamento e mofo, o que compromete a integridade do revestimento. Conforme Saliba (2022), possíveis causas incluem ausência de impermeabilização, instalação inadequada ou umidade proveniente do solo.

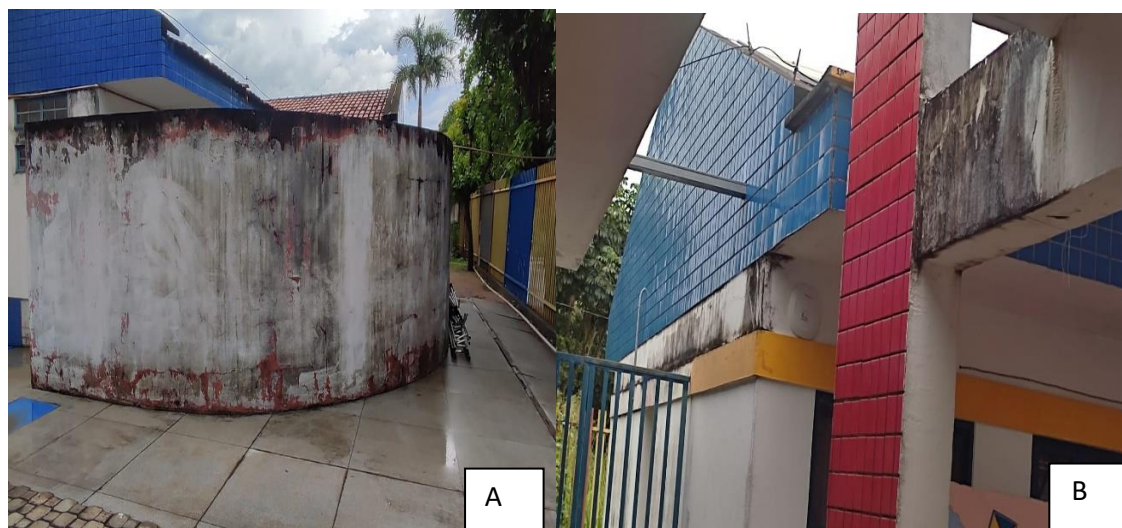
A inspeção das paredes internas e externas evidenciou pontos de descascamento da película de tinta, manchas de umidade e presença de mofo (Figura 3). Essas manifestações representam risco à saúde dos usuários,

**Figura 3** – A – descascamento da película, B- manchas e presença de morfo.

Segundo Marques (2013), o descascamento da pintura ocorre pela falta de aderência entre as camadas, envelhecimento ou ação da umidade. Já as manchas externas sugerem infiltrações provenientes da cobertura, falhas de impermeabilização ou aplicação inadequada da tinta (TUBELO, 2011).

Além de prejudicar a estética, essas patologias reduzem a durabilidade do revestimento. Recomenda-se reparo das infiltrações, repintura e impermeabilização das superfícies externas, classificando-se, neste caso, o revestimento como de eficiência comprometida.

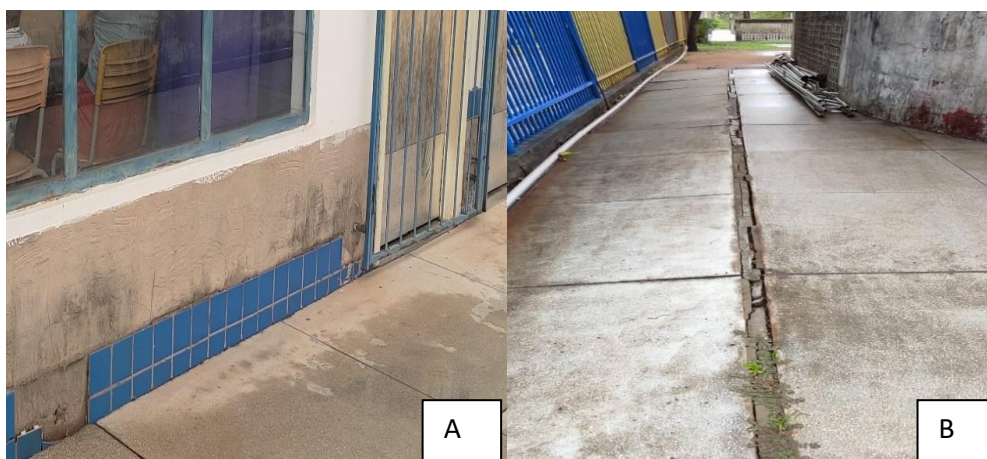
No revestimento de piso foram observados descolamentos de placas cerâmicas, fissuras, trincas e manchas superficiais (Figura 4). Essas falhas comprometem a estética e, sobretudo, a segurança dos usuários, devido ao risco de acidentes, caracterizando desempenho insatisfatório.

**Figura 4 – A – deslocamento de placas cerâmicas, B- fissuras.**

As fissuras em juntas sugerem movimentação da base ou assentamento incorreto, enquanto desgaste e desníveis indicam uso intenso aliado à ausência de manutenção preventiva (GARCIA, 2023). Para assegurar conforto e segurança, recomenda-se correção das juntas, nivelamento do piso e inspeções periódicas, em conformidade com as normas técnicas (ABNT, 1996; ABNT, 2017).
