ANÁLISE ESPACIAL DE ÁREAS DE PRESERVAÇÃO PERMANENTE NO RIACHO MACARRÃO, JUAZEIRO – BA E APLICAÇÃO DO PROTOCOLO DE AVALIAÇÃO RÁPIDA

SPATIAL ANALYSIS OF PERMANENT PRESERVATION AREAS IN THE MACARRÃO STREAM, JUAZEIRO – BA AND APPLICATION OF THE RAPID ASSESSMENT PROTOCOL

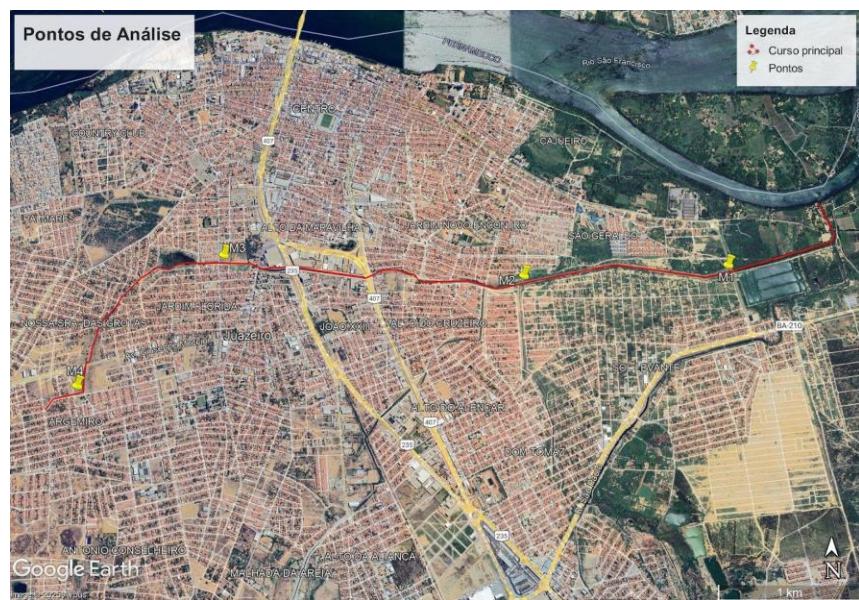
Figura 2 –Disposição espacial dos pontos amostrais ao longo do riacho Macarrão

Definiram-se quatro pontos amostrais (M1, M2, M3 e M4), distribuídos ao longo do riacho, abrangendo quatro bairros de Juazeiro, para a realização de visitas *in loco*, bem como para a delimitação das Áreas de Preservação Permanente (APPs), aplicação do Protocolo de Avaliação Rápida (PAR) e registros fotográficos sistemáticos dos aspectos ambientais observados ao longo do curso d'água. As coordenadas geográficas dos pontos estão presentes no Quadro 1, e sua disposição espacial pode ser visualizada na Figura 2, que ilustra a localização dos pontos sobre uma imagem de satélite obtida no Google Maps.

pontos teve como objetivo avaliar as diferentes pressões antrópicas atuantes ao longo do riacho Macarrão, contemplando gradientes distintos de interferência humana, abrangendo desde trechos próximos à nascente, onde a influência urbana é reduzida, até segmentos localizados em áreas densamente ocupadas e sujeitos a lançamento de efluentes oriundos de Estações de Tratamento de Esgotos (ETE).

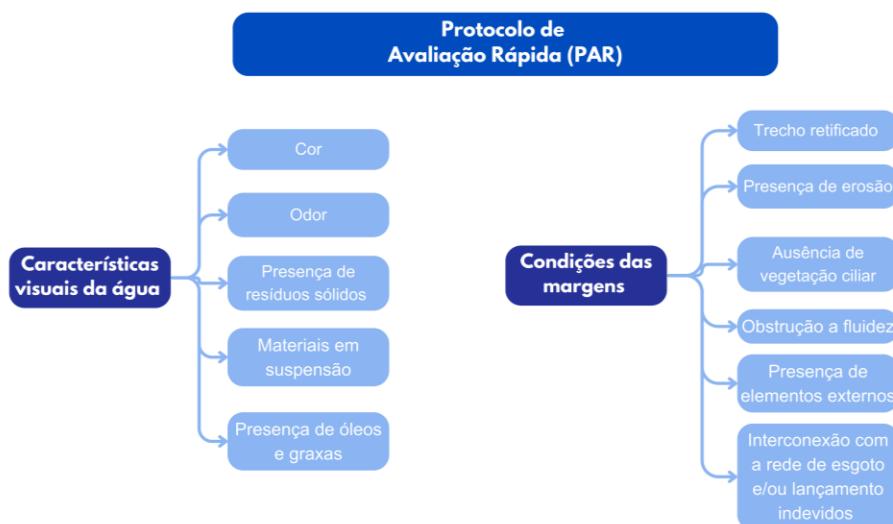
Figura 3 – Características do Protocolo de Avaliação Rápida

O PAR foi estruturado em dois eixos principais: características visuais da água e condições das margens, conforme representado na Figura 3, que ilustra os parâmetros utilizados na avaliação em campo. Esses parâmetros contemplam elementos essenciais da paisagem fluvial, permitindo identificar alterações resultantes de processos de urbanização, impactos antrópicos e perda de funcionalidade ecológica.

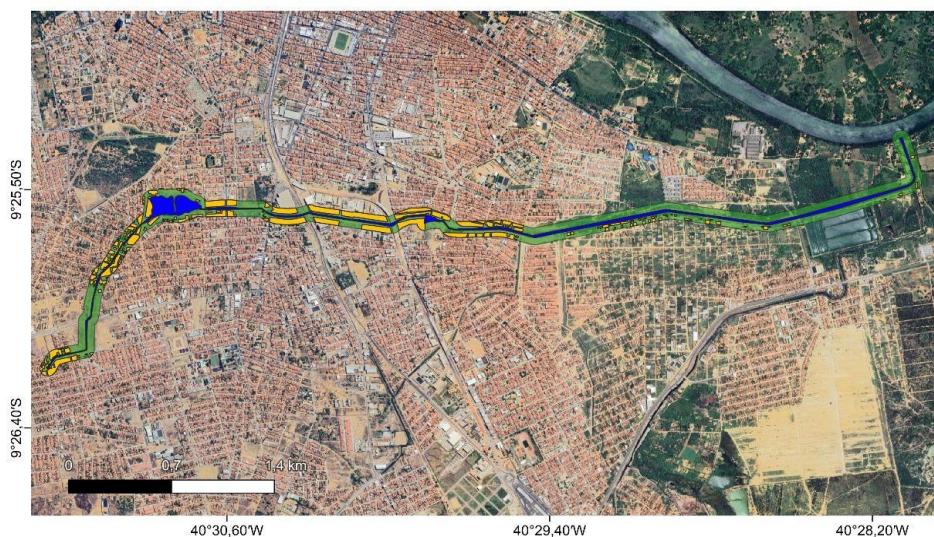
Figura 3 – Áreas de preservação permanentes ocupadas ao longo do riacho Macarrão

A análise espacial das Áreas de Preservação Permanente, delimitadas pela faixa de 30 metros em cada margem do riacho Macarrão, evidenciou um cenário de intensa ocupação e comprometimento ambiental. Grande parte dessas áreas

A área total delimitada como APP corresponde a 348.649,533 m², enquanto a área ocupada e/ou edificada da região é de 186.664,672 m², o que representa aproximadamente 53,5% da área de preservação comprometida por usos antrópicos, conforme Figura 3.

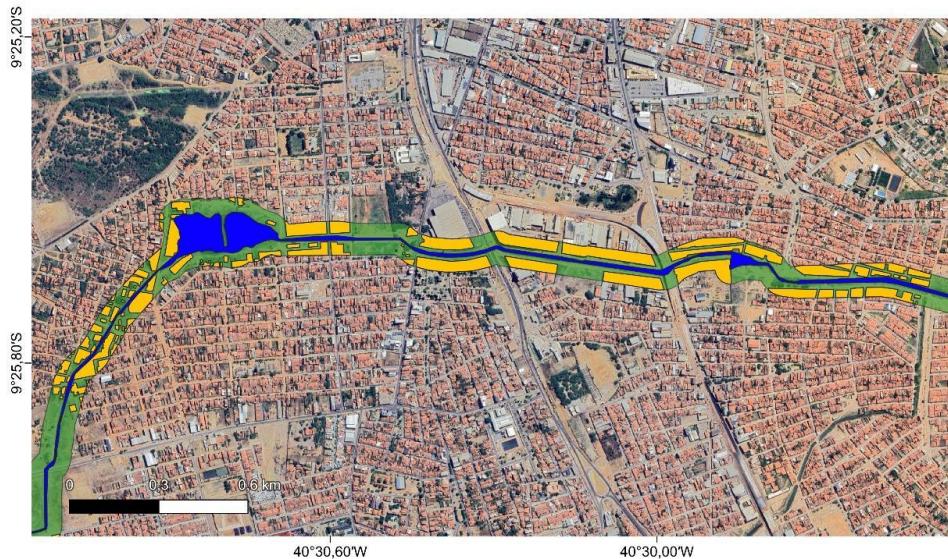
Figura 4 – Áreas edificadas na APP do riacho Macarrão entre os bairros Alto do Cruzeiro e Argemiro

A Figura 4 destaca concentração de áreas edificadas principalmente entre os bairros Alto do Cruzeiro e Argemiro, abrangendo ainda os bairros João XXIII, Jardim Flórida e Nossa Senhora das Grotas, que compõem a região de maior adensamento urbano ao longo do curso do riacho.

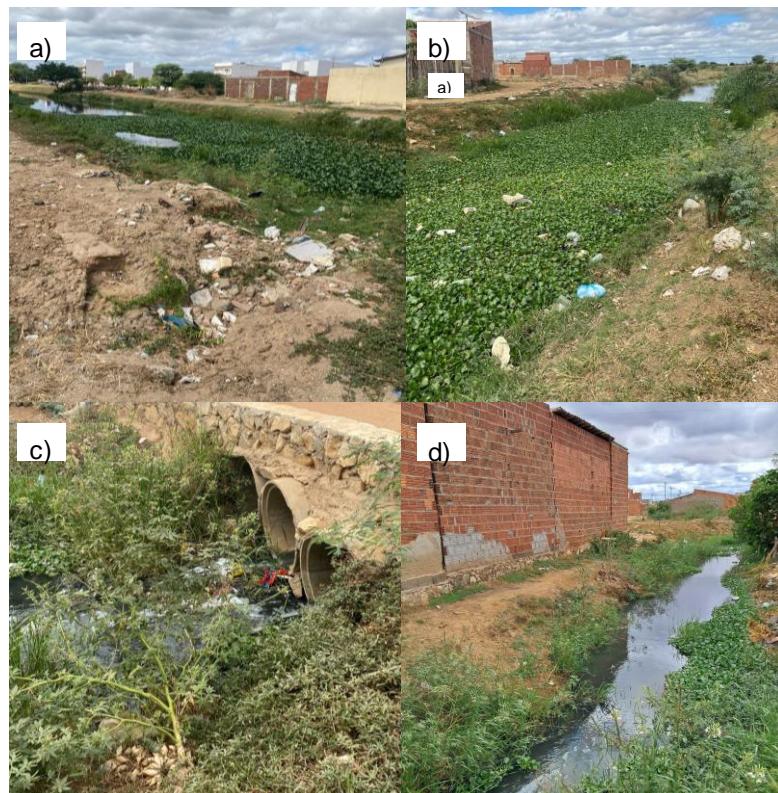
Figura 5 – Vistas das ocupações e impactos ambientais nas APPs do riacho Macarrão. a) Ausência de mata ciliar e erosão nas margens; b) e c) Lançamento de esgoto doméstico; d) Ocupações residenciais.

A Figura 5 apresenta imagens registradas *in loco* evidenciando que, em diversos trechos, as margens encontram-se completamente desprovidas de vegetação nativa (mata ciliar), com solo exposto e erosão das margens (Figura 5a e 5b) e lançamento de esgoto doméstico diretamente no riacho (Figura 5c),

presença de detritos, acúmulo de resíduos, alterações na morfologia natural do leito pelo estreitamento do riacho e ocupações residenciais (Figura 5d).

Tais fatores intensificam a instabilidade das encostas e contribuem diretamente para o surgimento de processos erosivos, assoreamento e perda de biodiversidade, além de favorecer o aumento do escoamento superficial devido à impermeabilização do solo, comprometendo as funções ecológicas e hidrológicas da APP. A supressão da mata ciliar e o adensamento urbano intensificam o escoamento superficial e reduzem a infiltração de água no solo, o que potencializa episódios de enchentes e deslizamentos, padrão semelhante ao apontado por Tucci (2002) ao tratar da urbanização desordenada em cidades brasileiras.

Estudos de Cardoso e Aquino (2013) apontam que a perda da função ecológica das APPs em áreas urbanizadas, se dá sobretudo quando há falhas na gestão e na fiscalização ambiental. Nesse cenário, as evidências coletadas no presente estudo, reforçam a necessidade de ações de recuperação ambiental, incluindo: recomposição da vegetação ciliar, fiscalização e controle das ocupações irregulares, implantação de infraestrutura adequada de drenagem e esgotamento sanitário, e educação ambiental junto às comunidades do entorno. Acrescenta-se ainda ações sobre a gestão em destaque, para a recomposição da vegetação ciliar, o controle da ocupação irregular e o manejo adequado dos resíduos sólidos e efluentes domésticos, visando restabelecer as funções ecológicas e sociais do riacho Macarrão.
