**PACIÊNCIA ESGOTADA: A CRISE HÍDRICA DO RIO PACIÊNCIA E O CENÁRIO  
PARA A (IN)NAVEGABILIDADE**

**PATIENCE EXHAUSTED: THE WATER CRISIS IN RIO PATIENCE AND THE  
SCENARIO FOR (UN)NAVIGABILITY**

Este artigo apresenta uma revisão bibliográfica sobre a navegabilidade do Rio Paciência, situado na Ilha do Maranhão, em São Luís, capital do estado do Maranhão. Historicamente, o rio teve grande importância para o transporte de pessoas e mercadorias, bem como para atividades pesqueiras e de abastecimento local. No entanto, ao longo dos anos, intensificou-se um processo de degradação ambiental provocado principalmente pela urbanização acelerada e desordenada, descarte irregular de resíduos sólidos, lançamento de esgotos in natura e ocupações ilegais nas margens. Esses fatores contribuíram diretamente para o assoreamento do leito, a redução do calado e a contaminação das

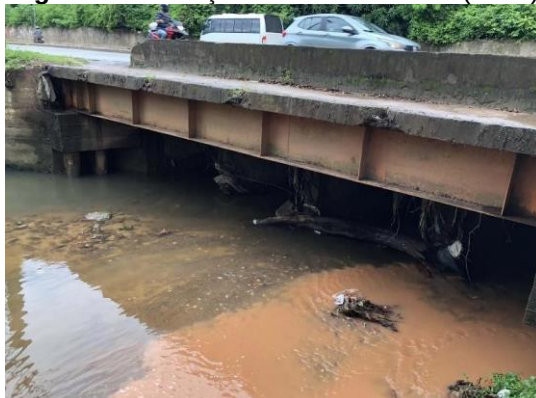
**Figura 2** – Situação do Rio Paciência (2019)

Além dos dados técnico-científicos, reportagens e documentos jornalísticos reforçam o quadro de degradação do Rio Paciência. Em 2019, uma matéria publicada pelo portal Imirante destacou o aspecto escurecido e o odor das águas do rio (Figura 2), denunciando a presença de esgoto a céu aberto, lixo acumulado e a ausência de ações efetivas de revitalização, situação com a qual a população residente nas proximidades convive. A reportagem ainda alertava para o risco de desaparecimento do rio caso não fossem adotadas medidas urgentes de preservação e recuperação (IMIRANTE, 2019). Outro indicativo da grave situação do Rio Paciência foi registrado em abril de 2016, anos antes da reportagem mencionada anteriormente, quando chuvas intensas provocaram o transbordamento do rio, resultando em alagamentos, prejuízos materiais e riscos à população local (IMIRANTE, 2016). Esse episódio evidenciou que o rio não sofre apenas com poluição, mas também com a incapacidade do sistema de drenagem urbana em lidar com eventos extremos.
