PROCESSOS DE IMPERMEABILIZAÇÃO DE PONTES EM CONCRETO ARMADO

WATERPROOFING PROCESSES FOR REINFORCED CONCRETE BRIDGES

Luiz Carlos Mendes

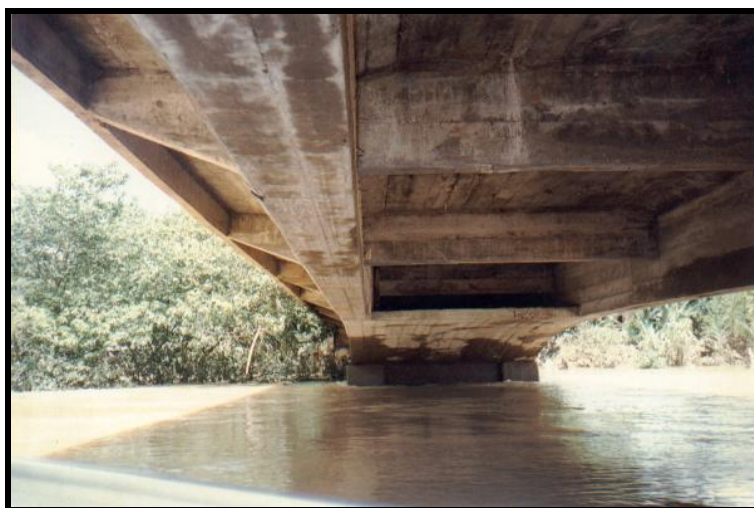
Figura 1 - Infiltrações e anomalias como de lixiviação e eflorescências carbonáticas no concreto, com exposição das armaduras à corrosão, na ponte sobre o rio Muriaé, Rio de Janeiro, Brasil.

Percebeu-se, após avaliação expedita, a inexistência de riscos estruturais e, então, foi indicada a liberação do tráfego, até que o órgão gestor da ponte pudesse efetuar vistoria instrumentada. Todavia, durante a inspeção foram evidenciadas infiltrações e manifestações patológicas instauradas na estrutura de concreto armado, como eflorescências geradas por processos de desagregação por lixiviação do concreto e fissuras causadas por processos de corrosão das armaduras, conforme ilustrados na Figura 1.

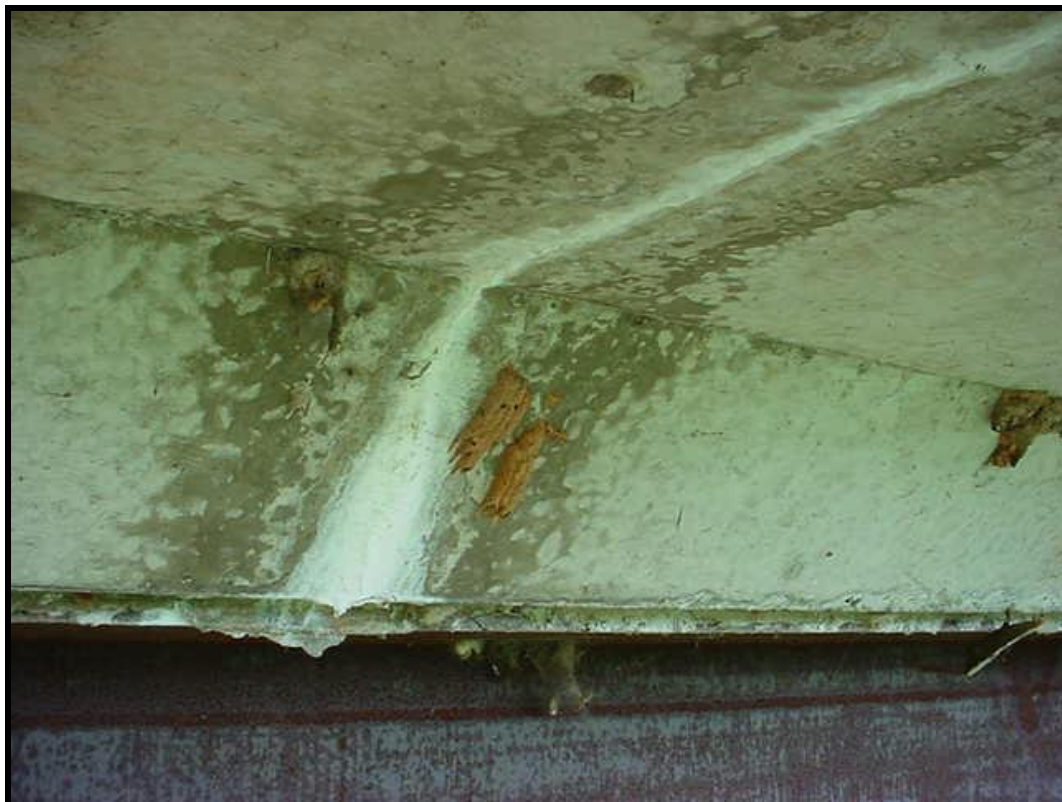
Figura 2 - Ponte sobre a represa do Peti, Brasil.

A Figura 2 mostra o estado de um conjunto viga-laje de ponte em concreto armado sobre a represa do Peti, Minas Gerais, no Brasil, com falhas no sistema de impermeabilização.

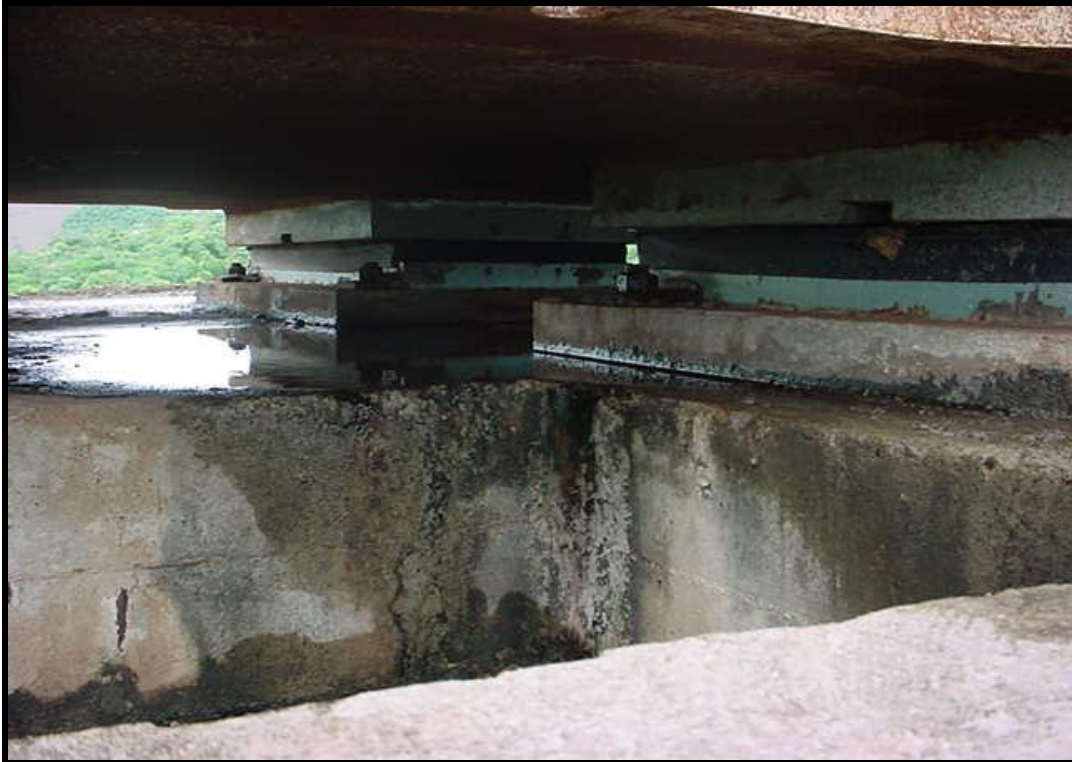
Figura 3 - Ponte sobre a represa do Peti, Minas Gerais, Brasil.

A Figura 3 mostra os empoçamentos no topo do pilar na região do aparelho de apoio da mesma ponte sobre a represa do Peti, no km 12. Tais empoçamentos ocorrem por falhas no detalhamento do projeto da infraestrutura, que não levou em conta o acúmulo de águas pluviais.

Tais falhas de projeto deveriam ser corrigidas ainda na fase de execução da obra, para que se evitasse o surgimento de novas patologias estruturais.

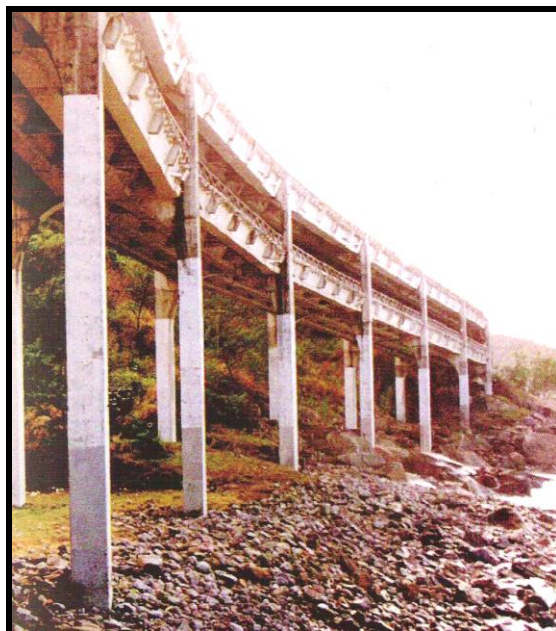
Figura 4 - Elevado do Joá exposto à atmosfera marinha, agressiva.

O elevado é composto por dois níveis de superestruturas em forma de viadutos, sendo seu frame estrutural em concreto armado, cujos pilares são engastados em rochas localizadas em zonas de respingos e de variação de marés, com exposição a um ambiente muito agressivo. Tal ambiente provoca a ação de desgaste e desagregação química do concreto armado das vigas e dos pilares pela ação da água do mar, conforme ilustrados na Figura 4.

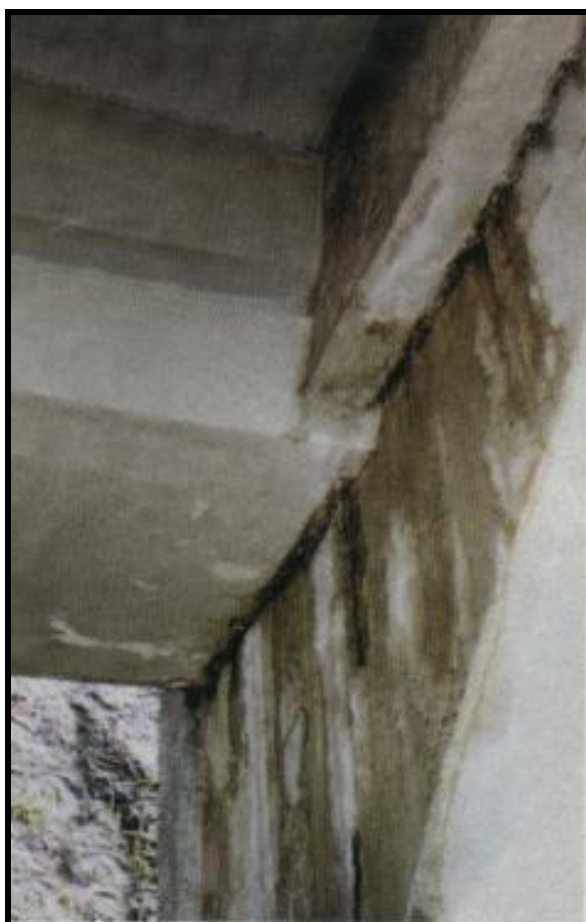
Figura 5 - Interface tabuleiro e pilar do elevador do Joá apresentando infiltração pela junta estrutural e anomalias no concreto.

Como consequência desses procedimentos incompletos de manutenção, os elementos estruturais do elevador do Joá continuam expostos às deteriorações causada por infiltrações de águas e outros agentes agressivos, tendo como efeito principal as manifestações patológicas de diversos tipos como o desgaste, carbonatação, desagregação (por lixiviação ou deslocamento), desagregação química, fissuração e corrosão das armaduras, conforme se ilustra na Figura 5.

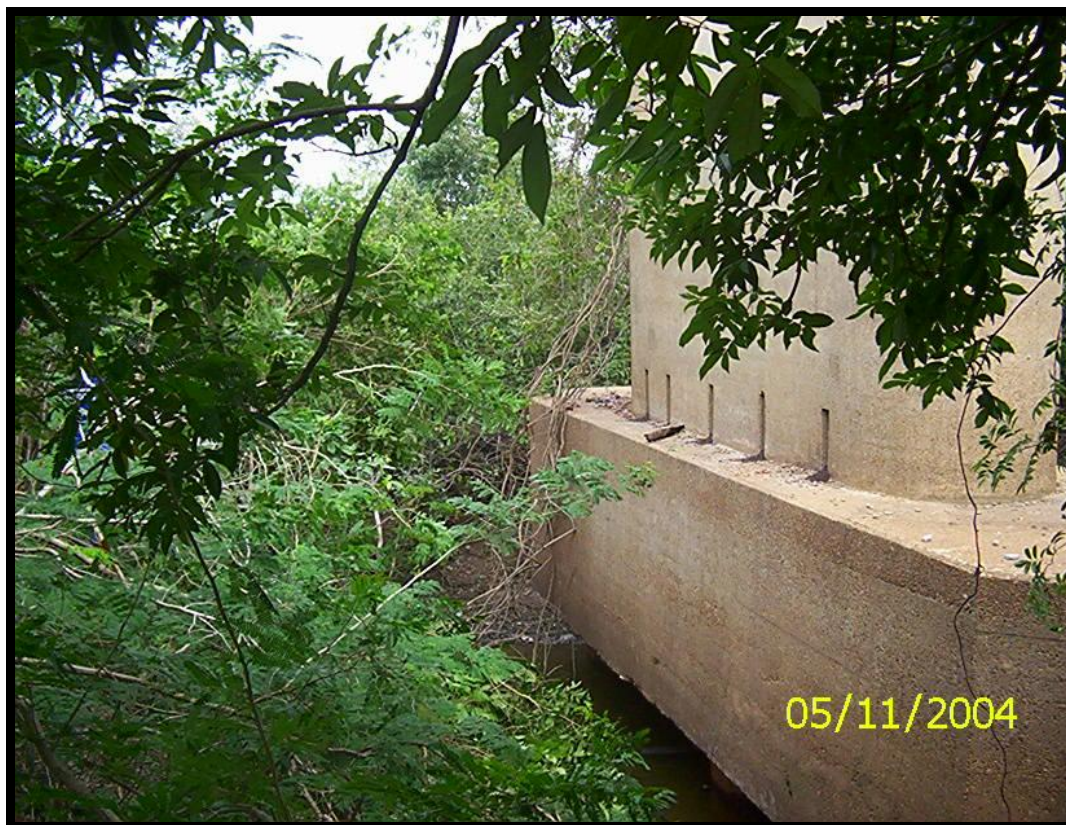
Figura 6 - Ação de plantas e raízes sobre bloco de coroamento de pilar que compõe a ponte do rio Tocantins, no Pará, Brasil.

Os agentes agressivos biológicos estão relacionados às ações de plantas e raízes impregnadas nas estruturas das pontes e dos viadutos, conforme se ilustra na Figura 6. Desta maneira surge a corrosão microbiológica nas armaduras das peças estruturais que compõem a infraestrutura (LOURENÇO, 2016).

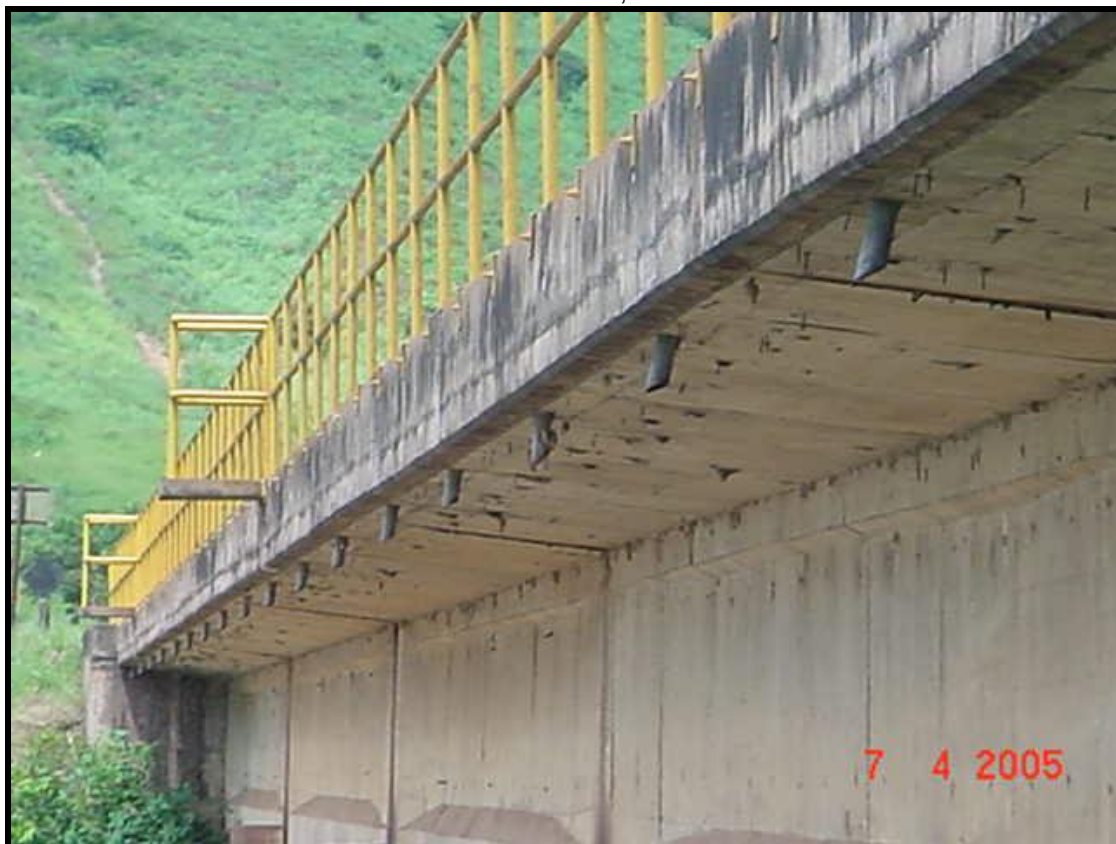
Figura 8 - Ralos de drenagem compondo o sistema de impermeabilização do tabuleiro da ponte sobre o rio Doce, Brasil.

Em quaisquer das opções, devem ser precedidas as regularizações do substrato da laje superior com argamassa cimentícia aditivada, contendo juntas perimetrais e transversais estrategicamente posicionadas. O preenchimento das juntas se faz com o asfalto polimérico, de espessuras mínima de 3 cm e máxima de 12 cm, com um caimento mínimo de 1%, direcionados aos ralos de drenagem, que são mostrados na Figura 8.

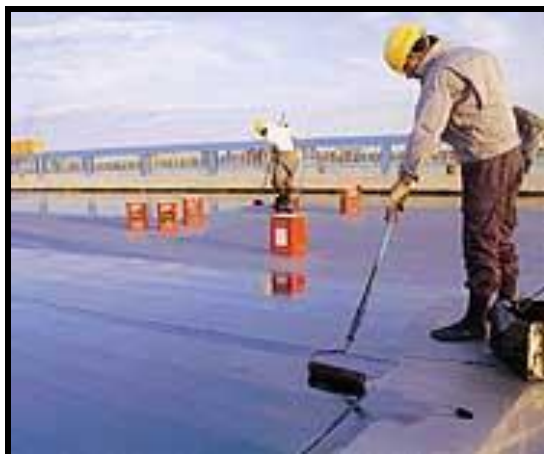
Figura 9 - Tabuleiro de ponte na aplicação de imprimação da impermeabilização

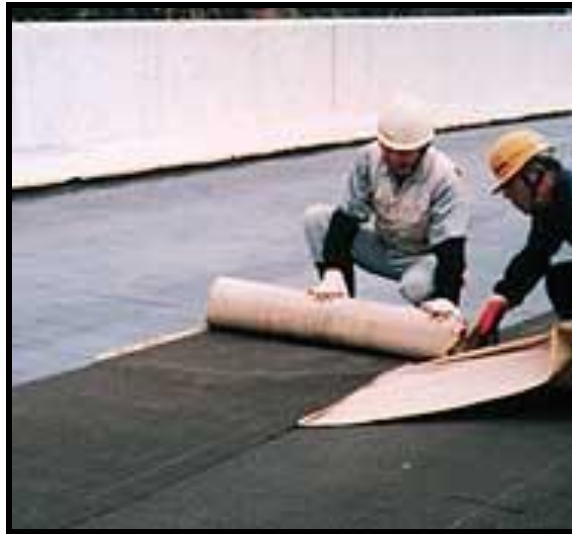
Figura 10 - Tabuleiro de ponte durante o posicionamento da impermeabilização.

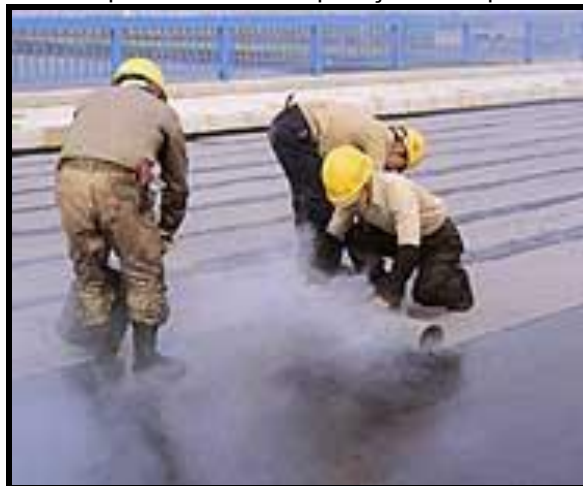
Figura 11 – Tabuleiro de ponte durante a aplicação da impermeabilização asfáltica.

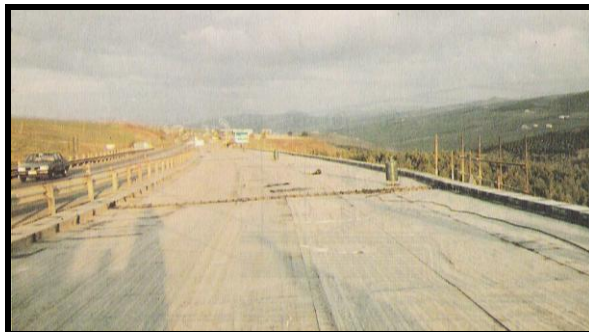
Figura 12 - Tabuleiro de ponte ao final da aplicação da manta impermeabilizante.

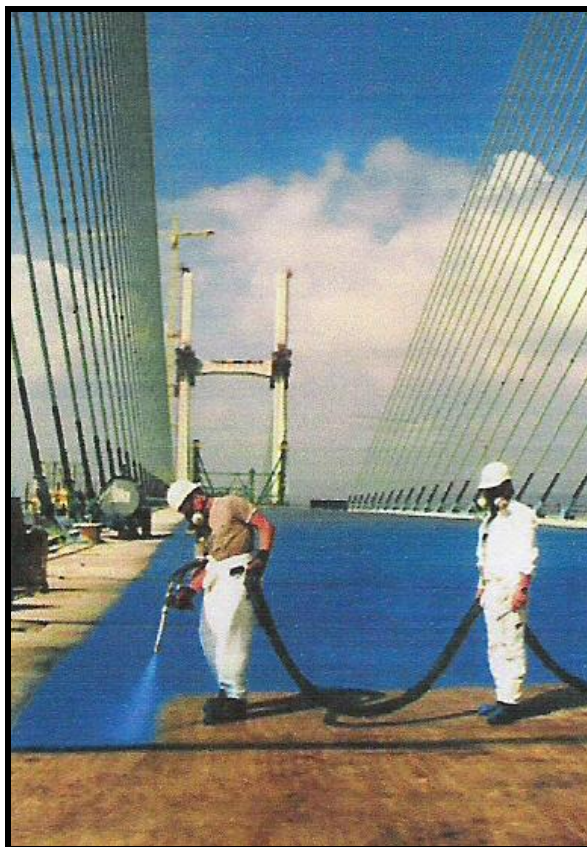
Figura 13 - Tabuleiro de ponte na aplicação da impermeabilização por membrana de poliuretano asfáltico.

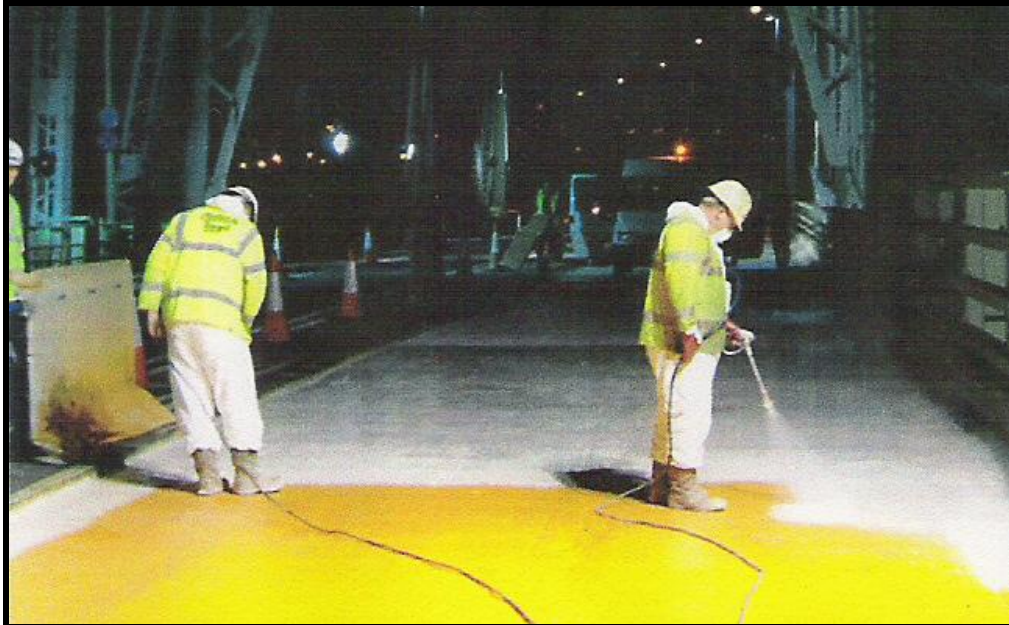
Figura 14 - Tabuleiro de ponte na aplicação da impermeabilização elastomérica.

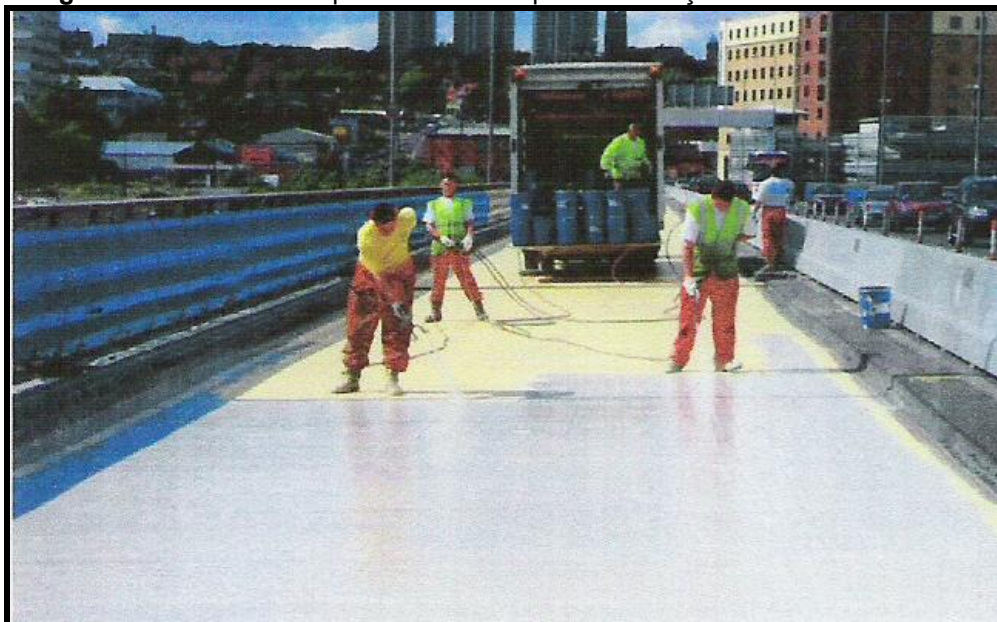
Figura 15 - Tabuleiro de ponte durante impermeabilização com sistema airless.

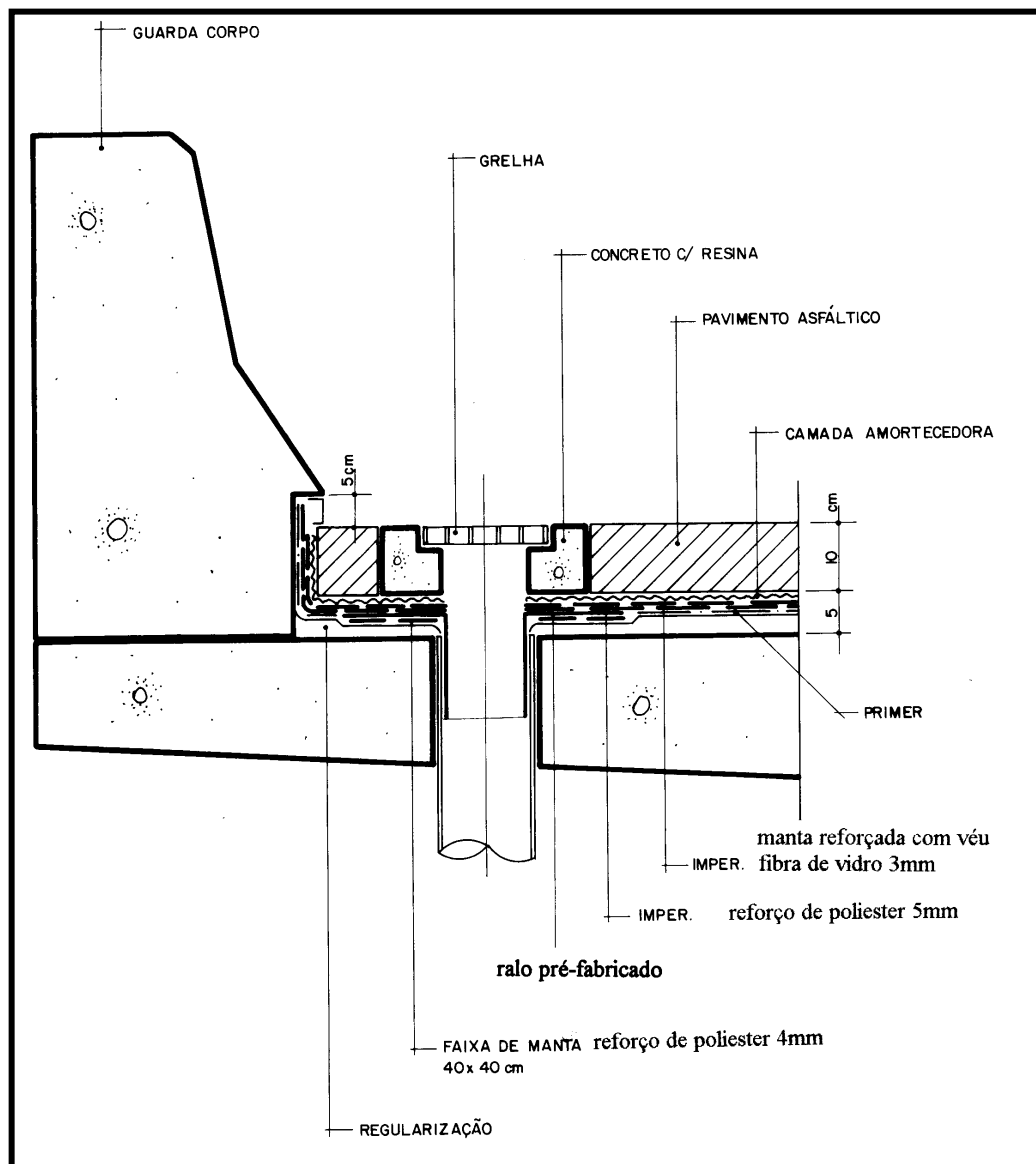
Figura 16. Detalhe de ralo para drenagem em ponte impermeabilizada com manta.

Em qualquer dos casos de impermeabilização apresentados, são essenciais os procedimentos para implantação de sistema de drenagem, conforme mostrado na Figura 16.

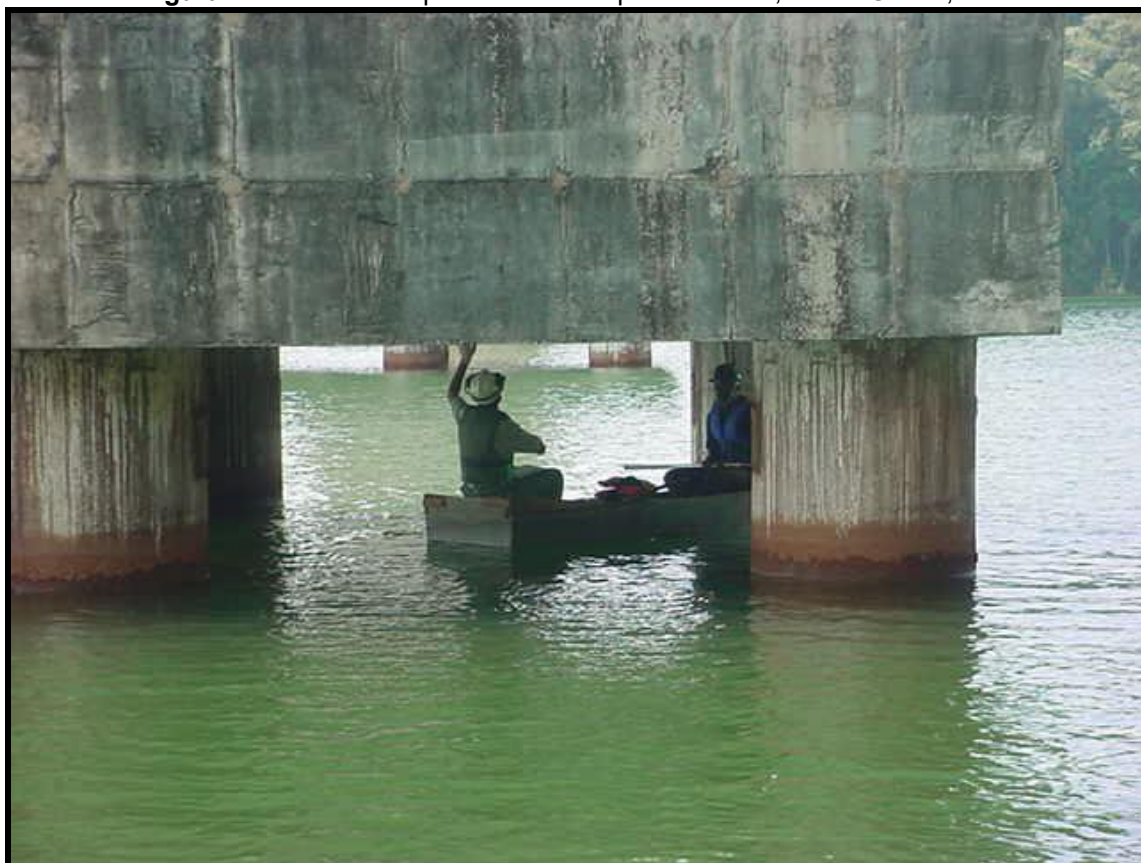
Figura 17 - Tubulão de ponte sobre a represa do Peti, Minas Gerais, Brasil.

A Figura 17 ilustra um tubulão de fundação de ponte sobre a represa de Peti, em Minas Gerais, Brasil, com elevada corrosão metálica em zona de

variação de marés e intensos respingos, necessitando de produtos inibidores do processo de corrosão.
