**INFRAESTRUTURA PARA PEDESTRES EM UMA CIDADE DA AMAZÔNIA  
LEGAL: AVALIAÇÃO DO NÍVEL DE SERVIÇO DE CALÇADAS**

**PEDESTRIAN INFRASTRUCTURE IN A CITY OF THE LEGAL AMAZON:  
ASSESSMENT OF SIDEWALK SERVICE LEVEL**

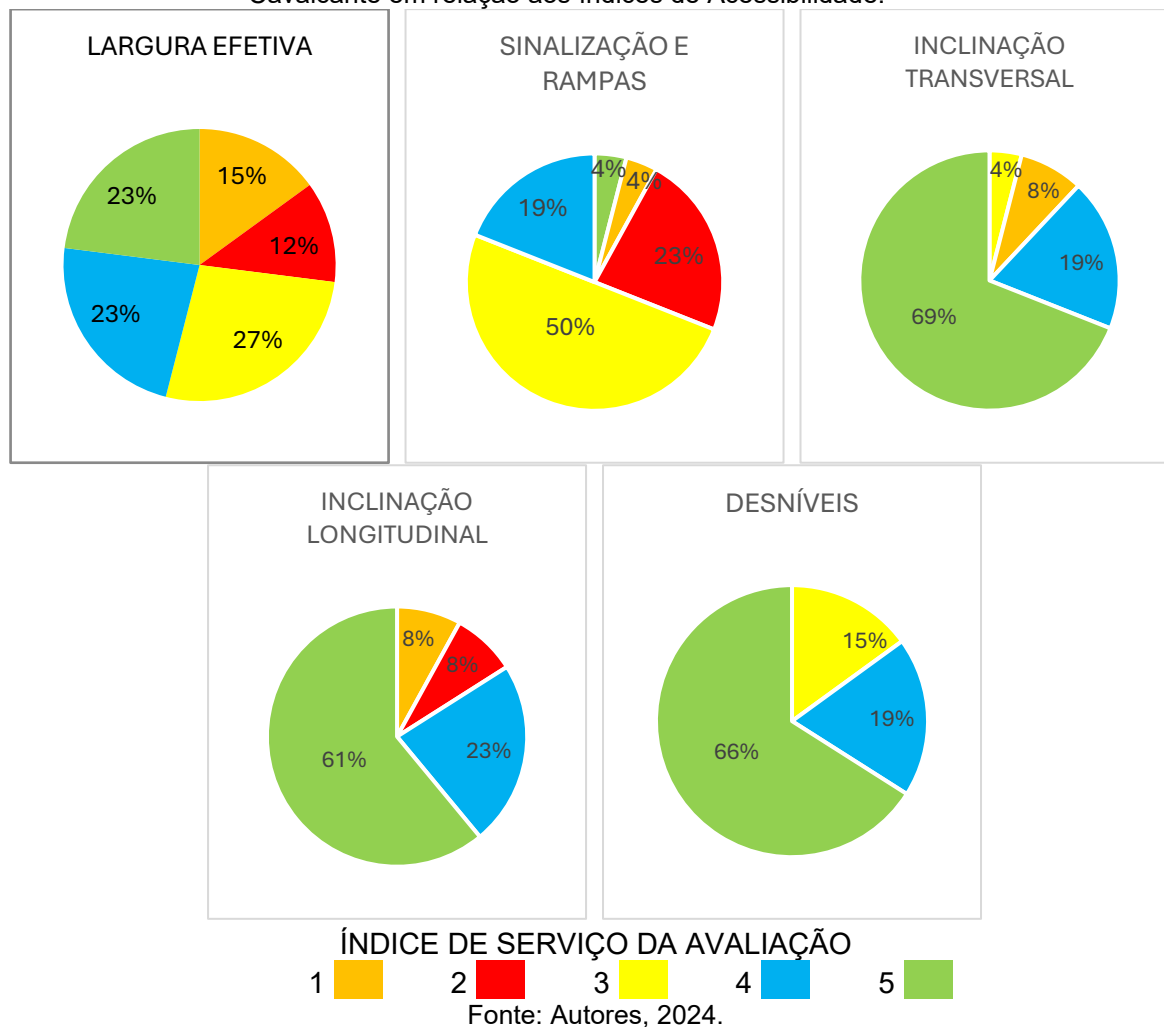
Figura 3 - Painel de gráficos sobre a pontuação das calçadas da Av. Weyne Cavalcante em relação aos índices de Acessibilidade.

A Figura 3 apresenta os resultados referentes às variáveis de acessibilidade, sintetizando o desempenho das calçadas quanto às condições de circulação e atendimento aos parâmetros técnicos.

A variável largura efetiva apresentou resultados heterogêneos, refletindo diferenças significativas entre os trechos analisados, desde calçadas com faixas livres adequadas até segmentos com obstruções e larguras insuficientes para uma circulação confortável e segura. A avaliação das rampas e da sinalização revelou a predominância de condições parcialmente adequadas, com a presença de rampas utilizáveis, porém fora dos parâmetros estabelecidos pelas normas técnicas de acessibilidade.

As variáveis inclinação longitudinal, inclinação transversal e desníveis apresentaram, de modo geral, desempenho satisfatório na maioria dos trechos.

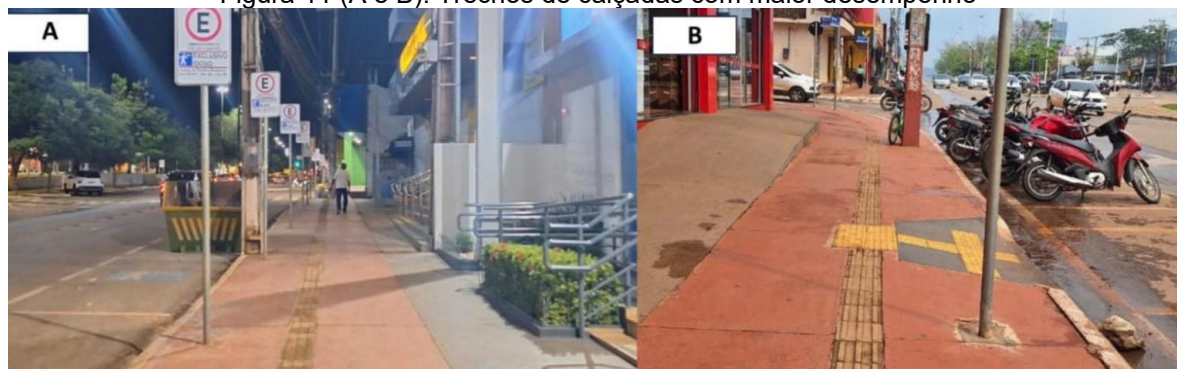
Figura 11 (A e B): Trechos de calçadas com maior desempenho

Os trechos C22, C23 e C25 apresentaram os melhores desempenhos entre os segmentos avaliados, sendo classificados no Nível de Serviço B (Ótimo), conforme apresentado na Figura 11.

Nos trechos classificados como Nível de Serviço B, observados na Figura 11 (A e B), verificou-se desempenho elevado em aspectos relacionados à segurança, largura efetiva, inclinações e ausência de desníveis, indicando condições adequadas para a circulação de pedestres, sem conflitos com veículos ou barreiras urbanísticas. Somado a isso, o bom estado de conservação, a iluminação satisfatória e a presença frequente de usuários contribuíram para avaliações positivas nos quesitos de manutenção e segurança, tornando esses espaços mais seguros e atrativos.

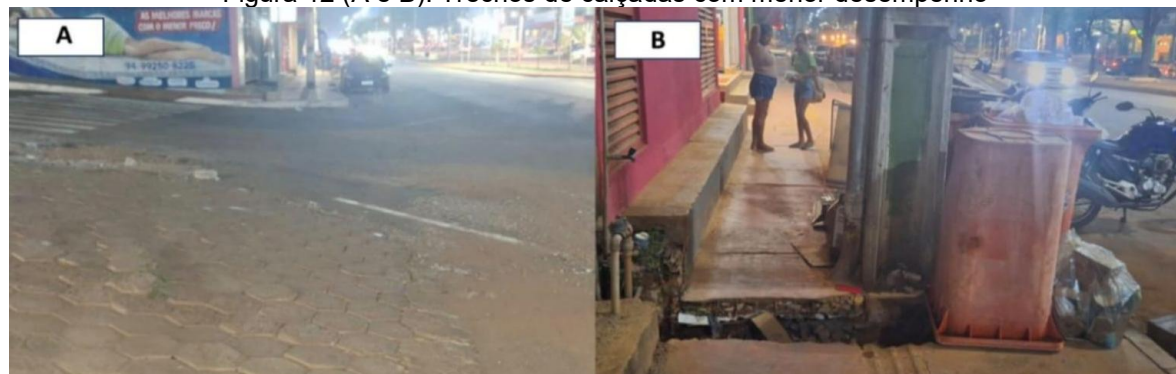
Figura 12 (A e B): Trechos de calçadas com menor desempenho

Em contrapartida, os trechos C2 e C5 registraram os menores valores de ISCF, sendo enquadrados no Nível de Serviço E (Ruim), conforme ilustrado na Figura 12 (A e B).

Os trechos mencionados registraram os piores desempenhos, com deficiências em variáveis essenciais como segurança, largura efetiva e inclinações. A ausência de sinalização e rampas de acessibilidade comprometeu a mobilidade de pessoas com deficiência ou mobilidade reduzida, enquanto as baixas avaliações em manutenção, seguridade e atratividade evidenciaram condições inadequadas de uso, reforçando a necessidade de intervenções para melhoria da qualidade e funcionalidade dessas calçadas.
