**MAPEAMENTO DAS ÁREAS DE RISCO EM PARCELAMENTO DE SOLO
URBANO NA REGIÃO LESTE DE TEÓFILO OTONI – MG: ESTUDO DE CASO**

**MAPPING OF AREAS OF RISK IN URBAN SOIL PARCELMENT IN THE EAST
REGION OF
TEÓFILO OTONI – MG: CASE STUDY**

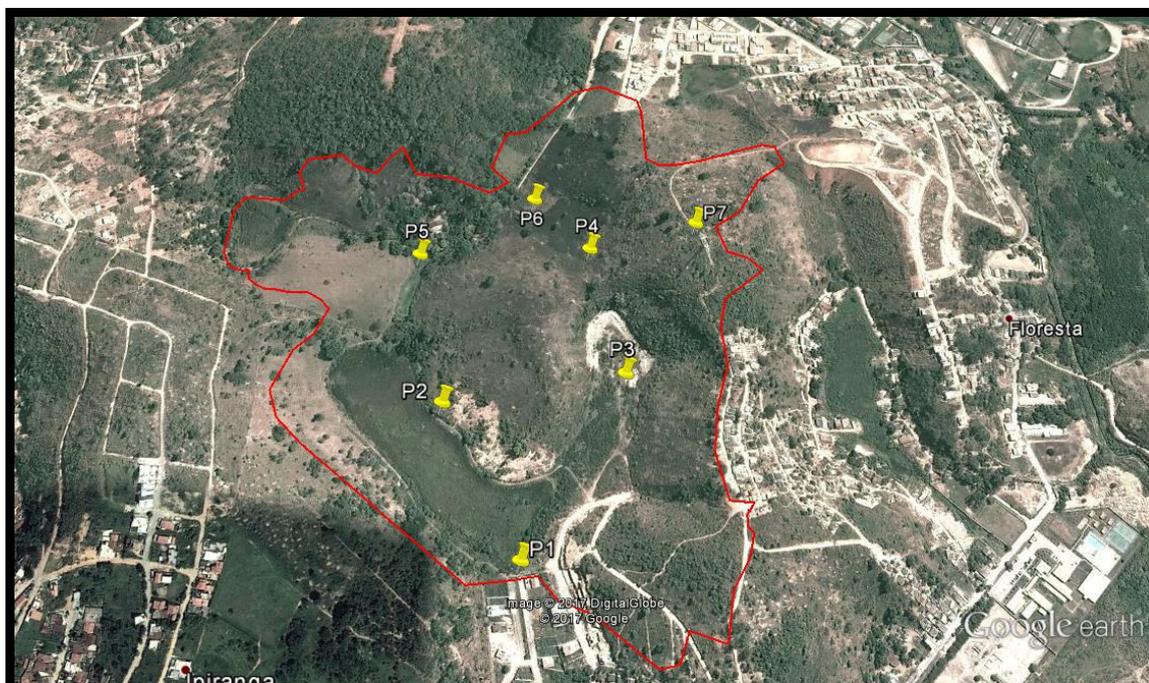
Figura 1- Pontos de análise espalhados ao longo do loteamento.

O loteamento foi setorizado, sendo identificados sete pontos ao longo da área, os quais serviram como ferramentas de análise, sendo classificados, portanto, através dos graus de riscos: Baixo (R1), Médio (R2), Alto (R3) e Muito Alto (R4), baseados nos critérios da tabela 1.

Foram identificados e analisados sete pontos estratégicos ao longo do loteamento. No momento da identificação dos pontos e caminhamento na área, predominava no local obras de infraestrutura básica, tais como: abertura de vias, corte de taludes, obras de drenagem, canalizações, dentre outras. Em função ainda da implantação de obras básicas, não foram verificadas edificações, tanto residencial quanto comercial.

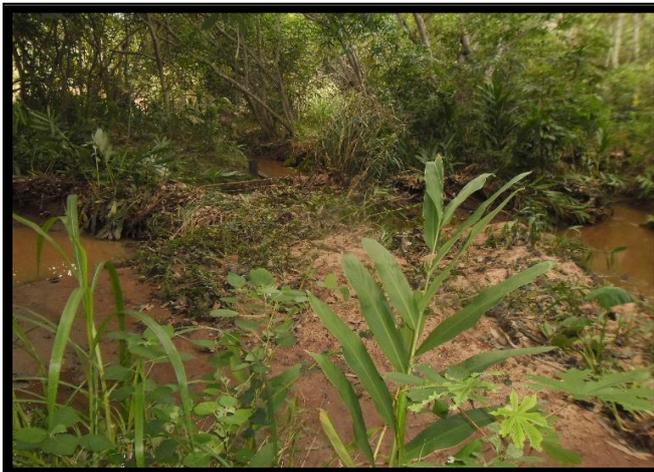
Como sinais de áreas vulneráveis, foram identificados movimento de massa, início de voçorocas, assoreamento de drenagem, áreas inundáveis e degradação ambiental, feições essas que podem ser observadas na figura 2.

Figura 2: A- Risco Ambiental (assoreamento de nascentes); B- Assoreamento de curso d'água (lagoa); C- Deposição irregular de resíduo sólido na margem de corpo d'água e corte de talude ao fundo; D- Talude sem contenção

- 1) Adoção de técnicas e procedimentos mais eficientes no que diz respeito à contenção de taludes e vias de acesso;
- 2) Adequação do projeto de drenagem do loteamento, de forma a permitir um escoamento das águas pluviais, evitando situações de inundação, bem como concentração da carga hídrica em pontos específicos.
- 3) A implantação de loteamentos é uma atividade modificadora do meio ambiente, com relevante potencial de causar danos ambientais, seja no meio natural, seja no meio construído (urbano). Em vista de tais aspectos é de suma importância a adequação desses empreendimentos no que tange a legislação ambiental, em especial a Deliberação Normativa COPAM nº 58/2002, na qual são estabelecidas diretrizes para implantação dos loteamentos.

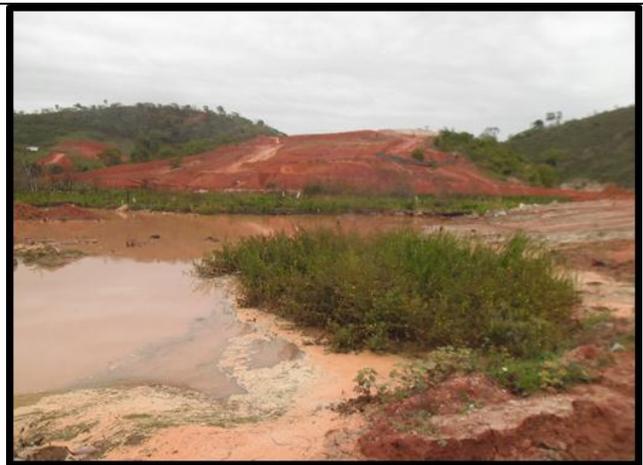
B

dimensionada e assoreada).
P2	Corpo hídrico sofrendo intenso assoreamento em função dos cortes dos taludes, abertura de vias e falta de estruturas de contenção.
P3	Ponto de retirada de cobertura vegetação, remanescente florestal escasso, sinais de erosão laminar, início de voçoroca.
P4	Área suscetível a deposição de material sólido (movimentação de massa) proveniente dos cortes de taludes e aberturas de vias do terço superior
P5	Corpo hídrico. Área de proteção ambiental, preservação permanente (nascente). Verificou a presença de aterramento, deposição de material sólido no corpo d'água. Assoreamento da nascente.
P6	Área convergente de drenagem. Toda a carga hídrica do terço superior do morro descarrega nesse ponto. Não foi verificado a presença de obras que suportem toda a descarga hídrica
P7	Área com presença de obras (corte de taludes e abertura de vias) no terço superior do morro e sem sistema de contenção do material sólido. Intensa movimentação de massa que tem potencial de causar danos às regiões mais baixas.

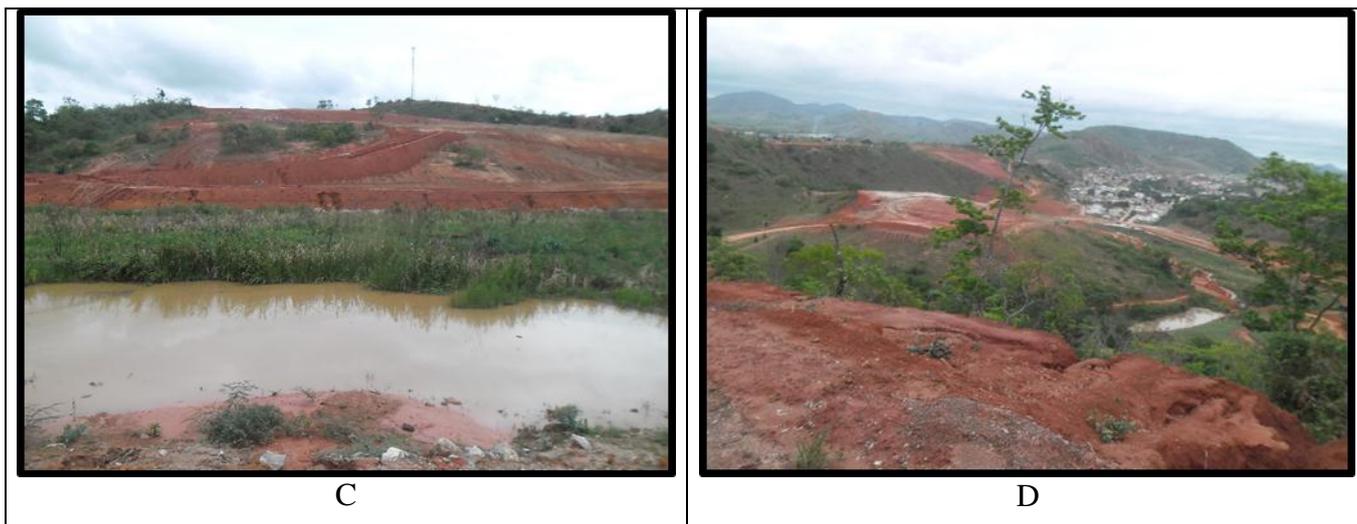
Ao longo do loteamento, perceberam-se estruturas incipientes de urbanização, através da abertura de vias, as quais se encontravam sem estruturas contentoras, permitindo de tal forma a movimentação de massas, a deposição de materiais em áreas de drenagem e corpos hídricos, além de intensa movimentação do solo e retirada da cobertura vegetal, processos esses, que de alguma forma podem vir a acentuar os processos erosivos.
