**ANÁLISE DAS CALÇADAS NA CIDADE DE TEÓFILO OTONI/MG: ESTUDO DE
CASO DA ÁREA DE ACESSO A UNIVERSIDADE PRESIDENTE ANTÔNIO
CARLOS**

**ANALYSIS OF SIDEWALKS IN THE CITY OF TEÓFILO OTONI / MG: STUDY OF
CASE OF THE UNIVERSITY ACCESS AREA PRESIDENT ANTÔNIO CARLOS**

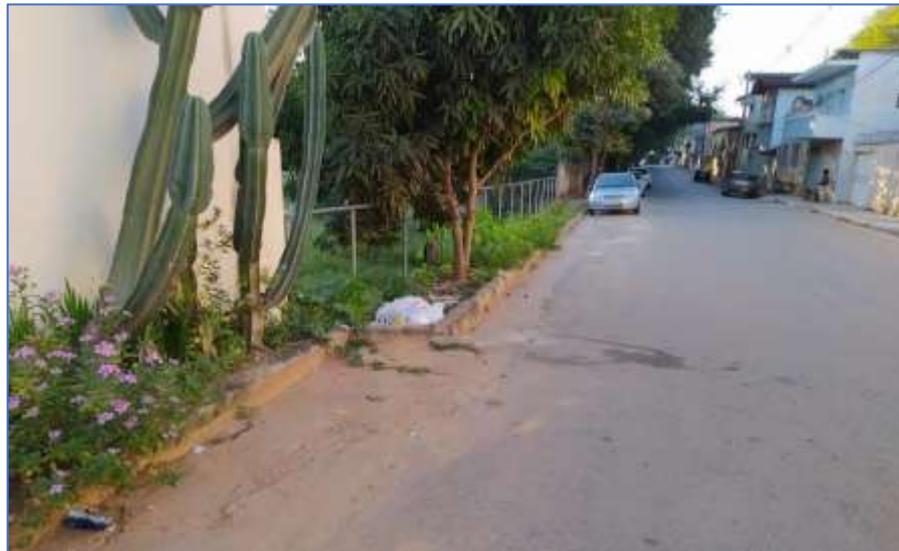
Foto 1 _ Vista da R. Antônio Onófre

Na foto 1 pode ser observado a inexistência de calçadas do lado esquerdo, o pedestre é forçado a transitar na via ou a atravessar para o outro lado da rua para utilizar a calçada que também não apresenta condições adequadas para utilizá-la, além disso, é possível ver que há uma pequena área reservada para uma possível calçada que apresenta vegetação em toda a sua extensão.

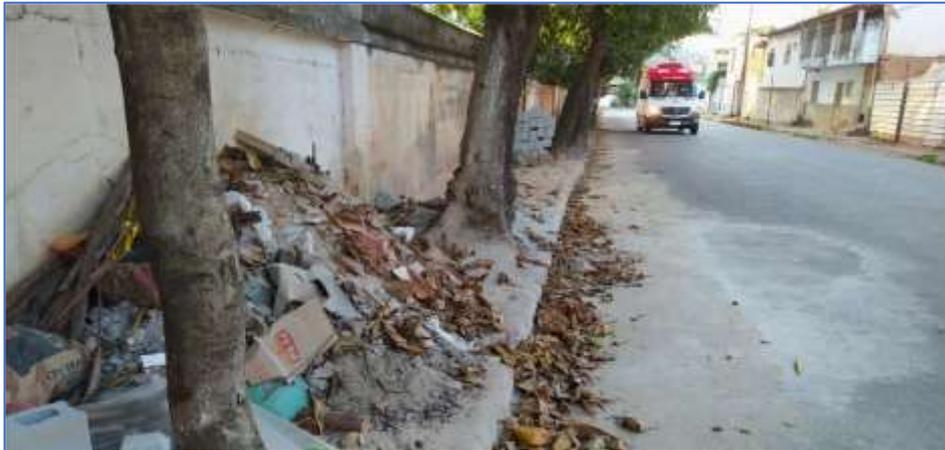
Foto 2 – Vista da R. Antônio Onófre

Ainda na mesma rua, é possível ver na foto 2 que os moradores deste trecho descarregaram entulhos na calçada, desta maneira o caminho está obstruído por rejeitos. O poder público municipal deve fiscalizar, orientar e punir a população para utilizarem os meios corretos de destinação de entulhos, evitando que o local apresente riscos de acidentes, alagamentos, proliferação de roedores e insetos causadores de doenças.

| ASPECTOS | CAUSAS PROVÁVEIS | SOLUÇÃO |
|--|--|--|
| Obstrução do passeio com entulhos e lixos. | Falta de conscientização e punição das pessoas que descartaram os materiais da forma inadequada. | Conscientização da população, fiscalização do poder público, Punição dos responsáveis, limpeza do local. |

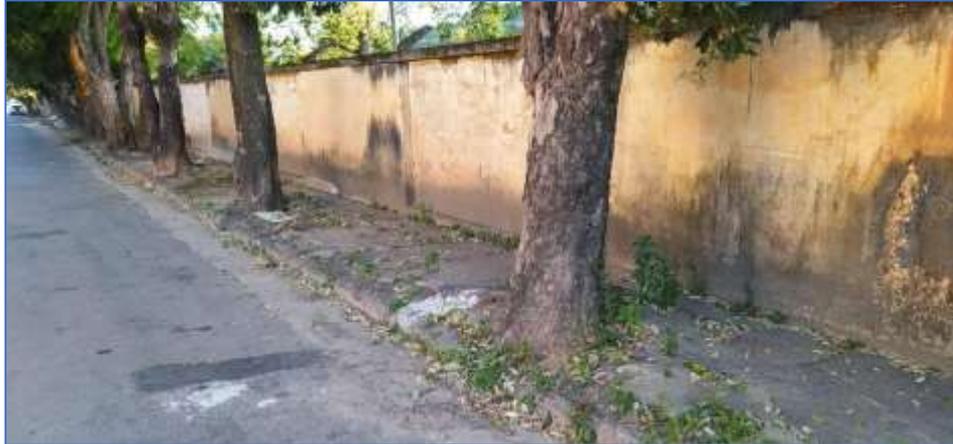
Foto 3 _ Vista da R. Antônio Onófre

Outro problema observado na R. Antônio Onófre é a destruição da calçada e da via devido a vegetação local, foto 3, pois o trecho não apresenta espaço e nem manutenção para o recebimento e desenvolvimento das árvores. O local apresenta grande quantidade de árvores, sendo necessário a limpeza constante das folhas para evitar o risco de alagamento da rua (fato que ocorre com frequência no local, segundo os dados do município e relatos dos moradores).

| ASPECTOS | CAUSAS PROVÁVEIS | SOLUÇÃO |
|--|--|--|
| Deterioração do passeio por Raízes. | Escolha inadequada das árvores, ausência de canteiros e valas para o recebimento das árvores. | Eliminação das raízes ou das árvores; Recuperação da calçada; plantio de árvores adequadas para áreas urbanas em manilhas. |

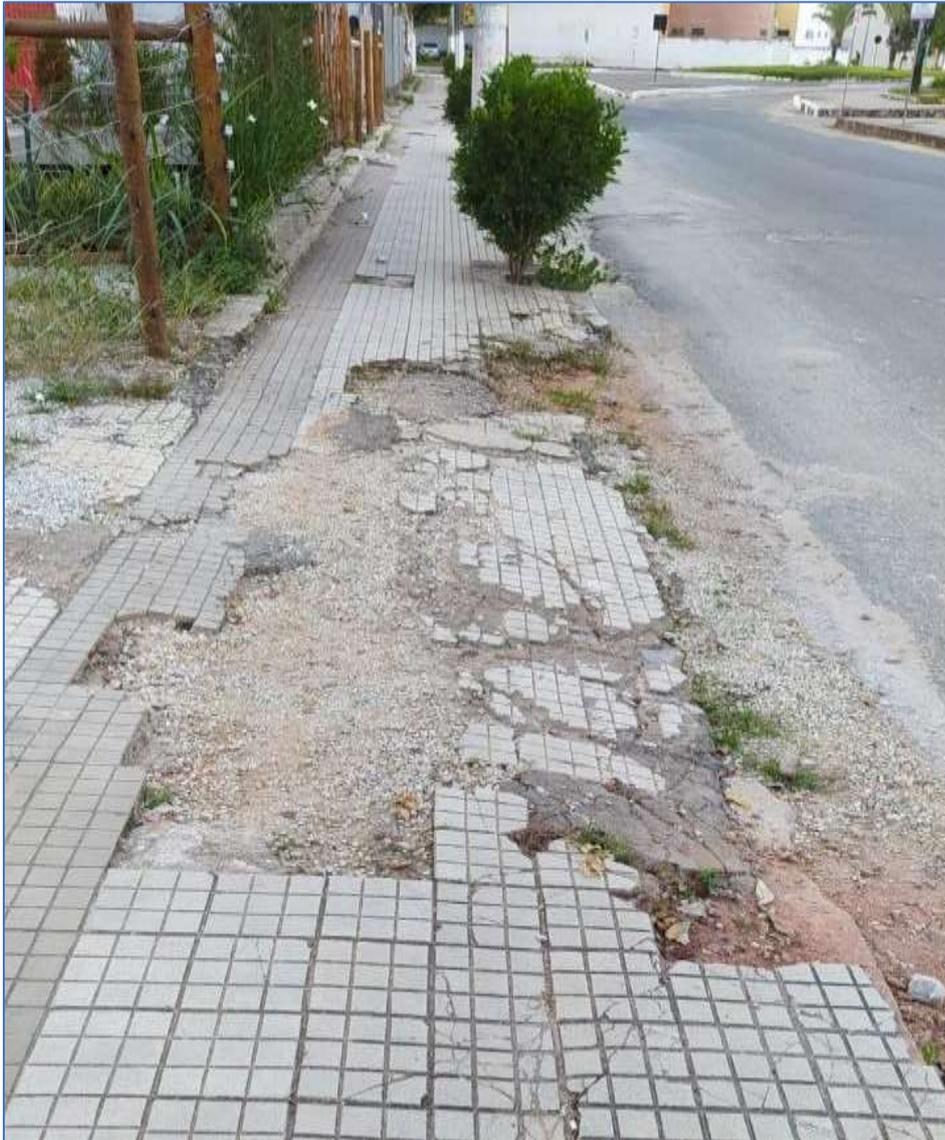
Foto 4 – Vista da R. Engenheiro Celso Murta

Dentre vários problemas observados nas calçadas, um dos mais recorrentes é o desgaste e a falta de manutenção, além de não apresentar segurança ou conforto para os usuários. Na R. Eng. Célso Murta, foto 4, podemos perceber claramente que o passeio apresenta vários problemas para os seus usuários. Devido as características do trecho é possível concluir que um dos maiores agentes causadores desta falha foi a drenagem da via.

| Desgastes, peças soltas e remendos. | Ausência de manutenção e qualidade de execução. | Recuperação total do trecho. |

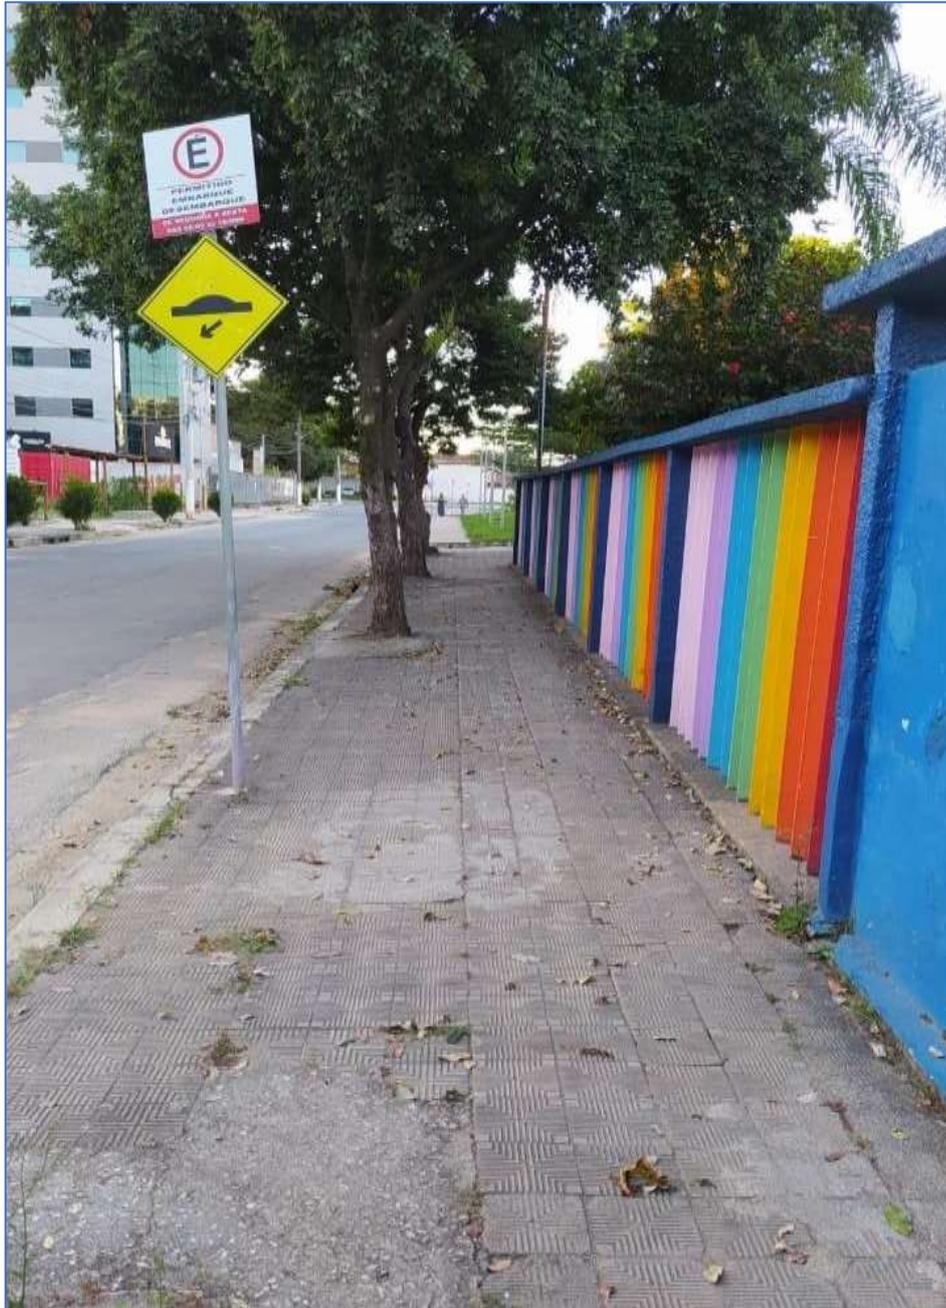
Foto 5 – Vista da R. Engenheiro Celso Murta

Pode-se notar na foto 5 que a calçada aparentemente não apresenta dificuldades para locomoção, entretanto no trecho a calçada está com rachaduras devido as raízes das árvores e há pontos preenchidos com concreto (remendos devido a perda dos ladrilhos).

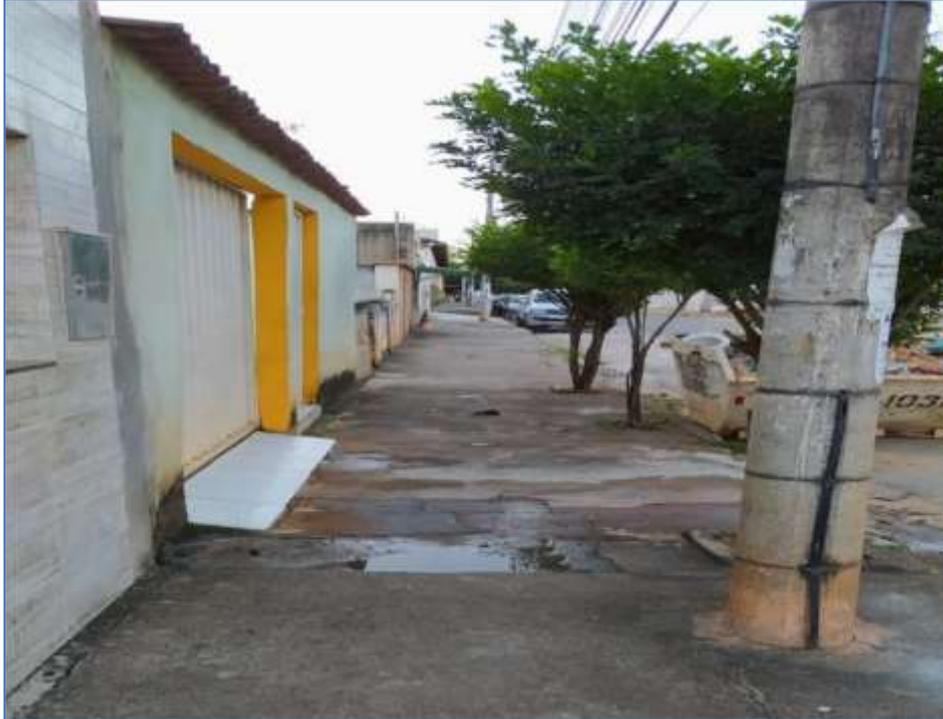
Foto 6 – Vista da R. Engenheiro Celso Murta

Na foto 6 observa-se que há desníveis e irregularidades no piso, por conseguinte as pessoas com mobilidade reduzida ou deficientes terão maiores dificuldades para transitarem por este local. Já na foto 7 podemos ver que o tronco da árvore ocupa mais da metade do espaço de circulação, além disso, a calçada apresenta rachaduras ao redor da árvore, defeito causado por sua raiz. Outro problema nesta

foto é a altura da calçada, neste trecho ela possui dimensões acima do máximo exigido em norma.

| Desníveis irregulares. | Má execução. | Reorganização e adequação do passeio. |

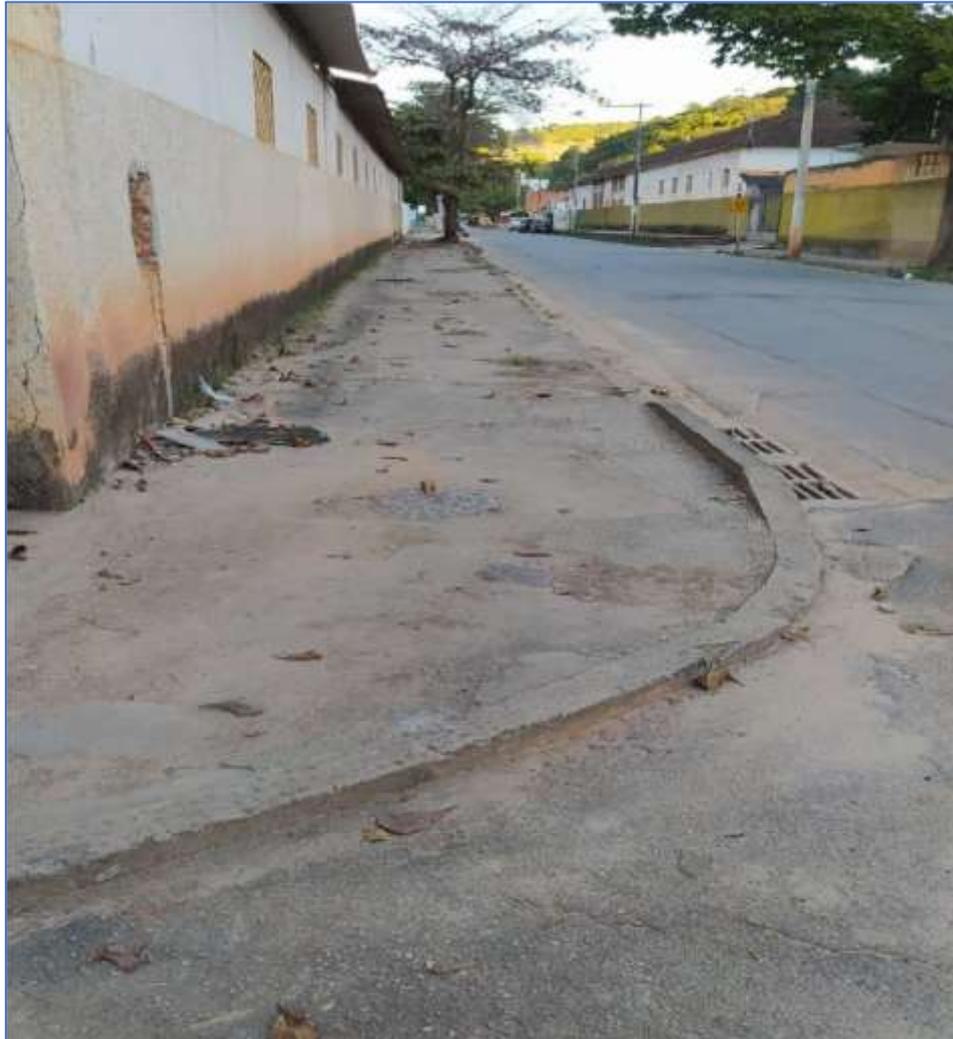
Foto 8 – Vista da R. Engenheiro Celso Murta

Por fim, na foto 8 o trecho apresenta uma calçada inacabada que segundo os moradores e estudantes, o segmento não possui drenagem (a água fica empossada no passeio, forçando as pessoas a transitarem pela via para desviarem das possas), além disso o local possui desníveis, rachaduras causadas pelas raízes e pontos que estão exatamente no solo.

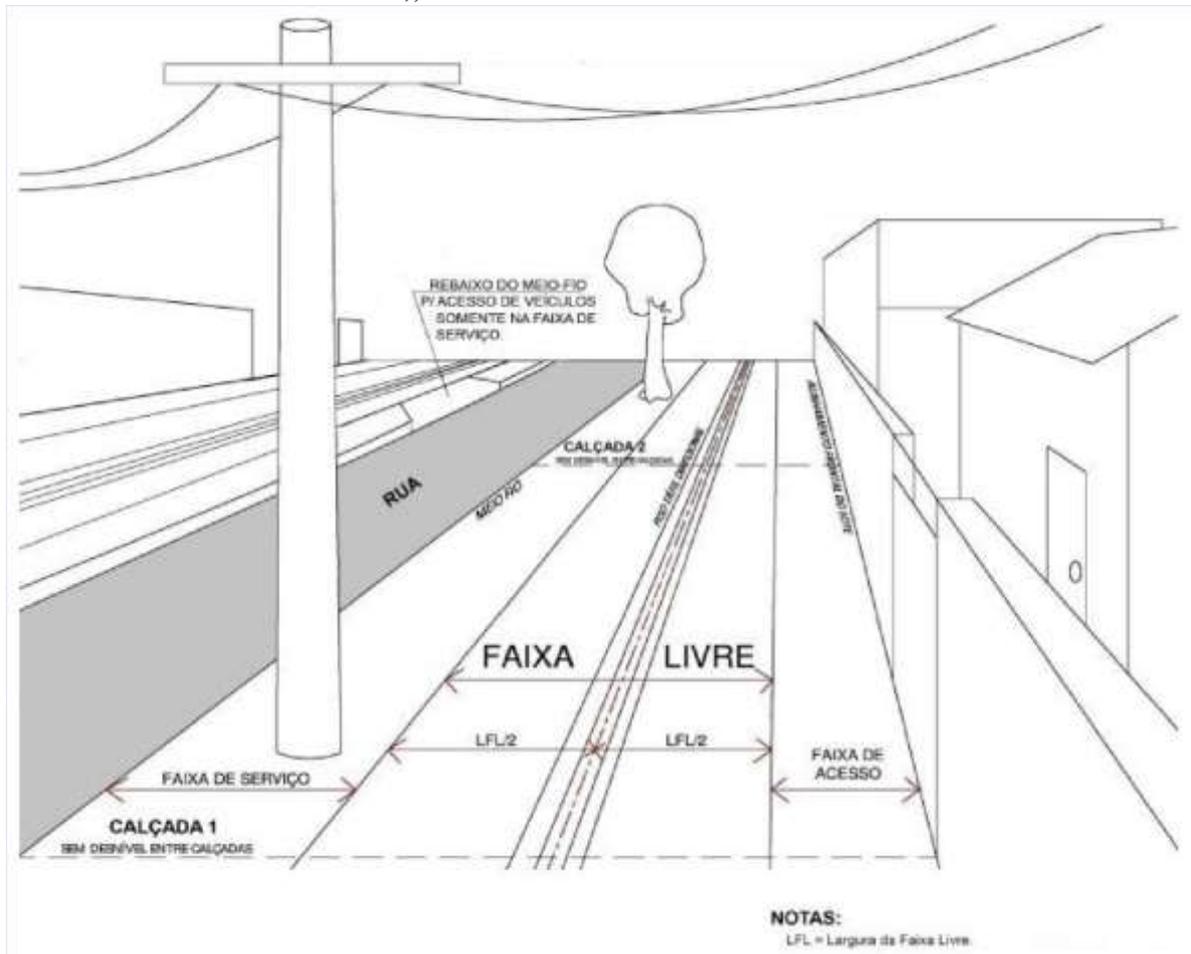
Segundo as normas NBR 9.050 (2015) e a NBR 16.537 (2015) e o no Decreto Municipal 3.057 de 2015 da prefeitura da cidade de Goiânia/DF, apresentam um modelo adequado, acessível e sustentável de uma calçada, conforme a figura 1. Além disso, é preciso seguir uma série de procedimentos:

Figura 1 – Vista geral de uma calçada adequada de acordo com o Decreto Municipal 3.057/2015 (Goiânia, DF), NBR 9050:2015 e NBR 16537:2015.

- As calçadas devem possuir um dimensionamento adequado, seguro e confortável;
- Os pisos das calçadas devem ser regulares, estáveis e antiderrapantes, construídos com qualidade e de fácil deslocamento para todos os que dela necessitam;
- Os passeios precisam ter uma drenagem eficiente, com intuito de evitar alagamentos e dificuldades na locomoção dos pedestres;
- Devem ser acessíveis, sem desníveis e irregularidades, sempre seguindo os padrões em normas e regulamentos;
- As calçadas devem estar sinalizadas e possuírem um espaço agradável e segura para as pessoas.
