CONCRETO REFORÇADO COM MACROFIBRAS DE POLIPROPILENO CONTENDO INSUMOS BIOTECNOLÓGICOS

POLYPROPYLENE MACROFIBER-REINFORCED CONCRETE CONTAINING BIOTECHNOLOGICAL INPUTS

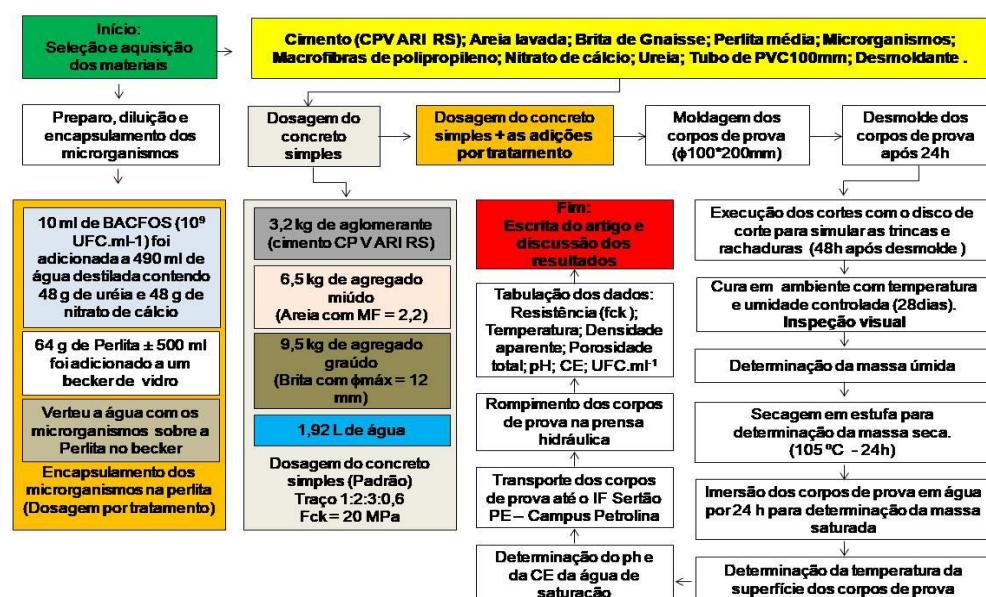
Figura 1 – Fluxograma experimental

A metodologia foi organizada em etapas sucessivas, conforme apresentado na Figura 1, de modo a garantir reproduzibilidade experimental e coerência entre objetivos, procedimentos e resultados. O estudo seguiu quatro fases principais: (i) preparação e caracterização das biocargas, (ii) produção e moldagem dos concretos, (iii) ensaios físicos, químicos, mecânicos e microbiológicos, e (iv) análise estatística dos dados.

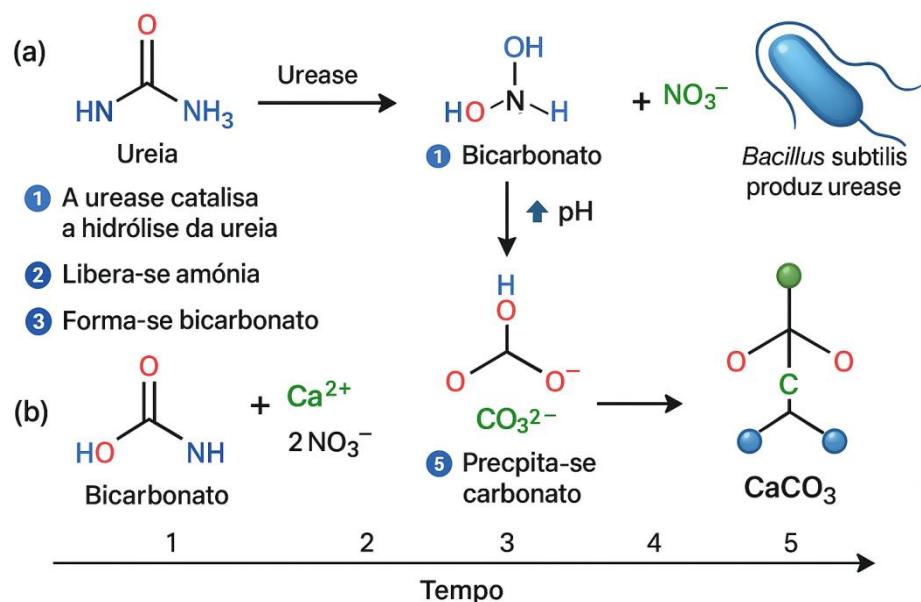
Figura 2 – Fluxograma simplificado do mecanismo bioquímico da precipitação microbiana de carbonato de cálcio mediada pela hidrólise da uréia.

A Figura 2 ilustra, de forma esquemática, o mecanismo bioquímico envolvido na precipitação de carbonato de cálcio mediada por microrganismos, destacando-se duas etapas principais. Na **etapa (a)**, ocorre a hidrólise da ureia catalisada pela enzima urease, produzida por *Bacillus subtilis*, resultando na liberação de amônia, elevação do pH do meio e formação de bicarbonato como espécie intermediária. Esse aumento do pH favorece o deslocamento do equilíbrio químico para a geração de íons carbonato. Já na **etapa (b)**, os íons carbonato reagem com íons cálcio disponíveis no sistema, promovendo a precipitação do carbonato de cálcio (CaCO_3) ao longo do tempo, evidenciando o papel central da atividade microbiana no processo de biomineralização.

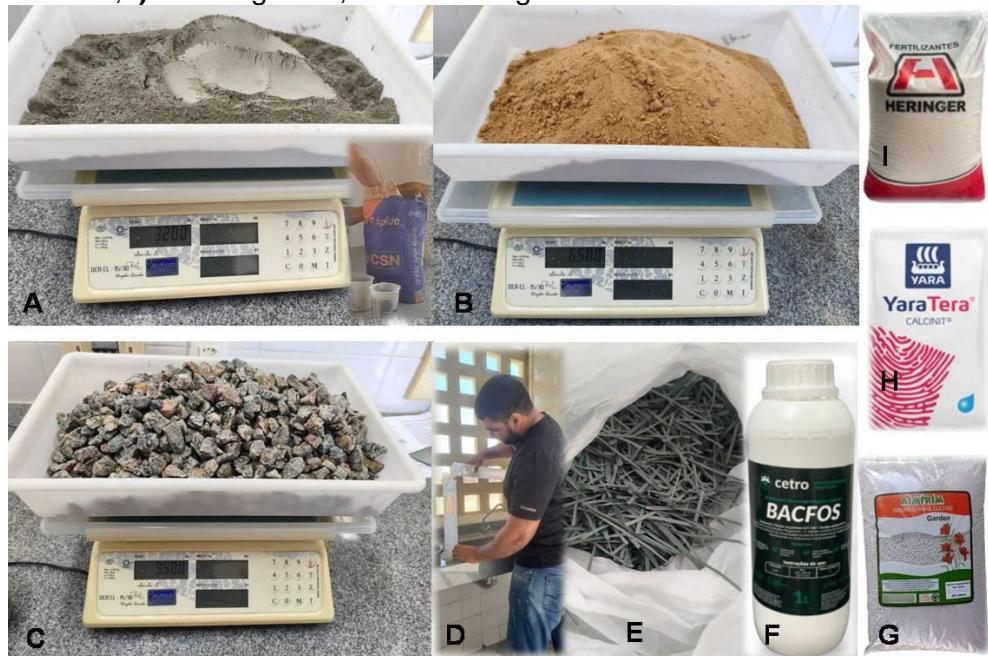
A Figura 3 apresenta os principais materiais utilizados na produção dos concretos.

Figura 3 – Ilustração dos materiais utilizados no trabalho. **A)** Cimento CPV ARI RS, marca CSN; **B)** Areia lavada do rio São Francisco; **C)** Brita de gnaisse 12 mm; **D)** Água potável da concessionária COMPESA; **E)** Macrofibras de polipropileno, marca COLISEU; **F)** Microrganismos, marca BACFOS; **G)** Perlita média, marca, AIMIRIM; **H)** Nitrato de Cálcio, marca Yara Tera; **I)** Uréia agrícola, marca Heringer.

O cimento utilizado foi o CP V ARI RS, conforme a NBR 11578 (ABNT, 1991), devido à sua elevada resistência inicial e baixa suscetibilidade a reações expansivas

em ambientes agressivos. O agregado graúdo consistiu em brita com diâmetro máximo de 12 mm, massa unitária de $1550 \text{ kg}\cdot\text{m}^{-3}$ e massa específica de $2700 \text{ kg}\cdot\text{m}^{-3}$, enquanto o agregado miúdo foi areia lavada do Rio São Francisco (módulo de finura 2,2; massa específica $2700 \text{ kg}\cdot\text{m}^{-3}$; índice de inchamento 1,25), ambos atendendo à NBR 7211 (ABNT, 2009). A água de amassamento foi fornecida pela COMPESA, conforme a NBR 15900-1 (2009).

Para produção dos compósitos reforçados, utilizaram-se macrofibras de polipropileno com comprimento médio de 54 mm e fator de forma 54 FF, resistência à tração de 350 MPa e módulo de elasticidade de 9 GPa, na dosagem de $1 \text{ kg}\cdot\text{m}^{-3}$. As fibras apresentavam alta resistência à alcalinidade, não absorviam água e possuíam elevada durabilidade.

Os bioconcretos foram produzidos com uso de perlita expandida como suporte e veículo para o produto bacteriano comercial BACFOS®, contendo *Bacillus subtilis* UFV S1 e *Priestia megaterium* CCT 7987, declarado a $10^9 \text{ UFC}\cdot\text{mL}^{-1}$. A perlita foi embebida em suspensão bacteriana na proporção de 1 mL por grama de perlita, permanecendo 30 minutos em repouso para permitir adesão das células à matriz porosa. A incorporação ocorreu na proporção de 2% em massa de cimento.

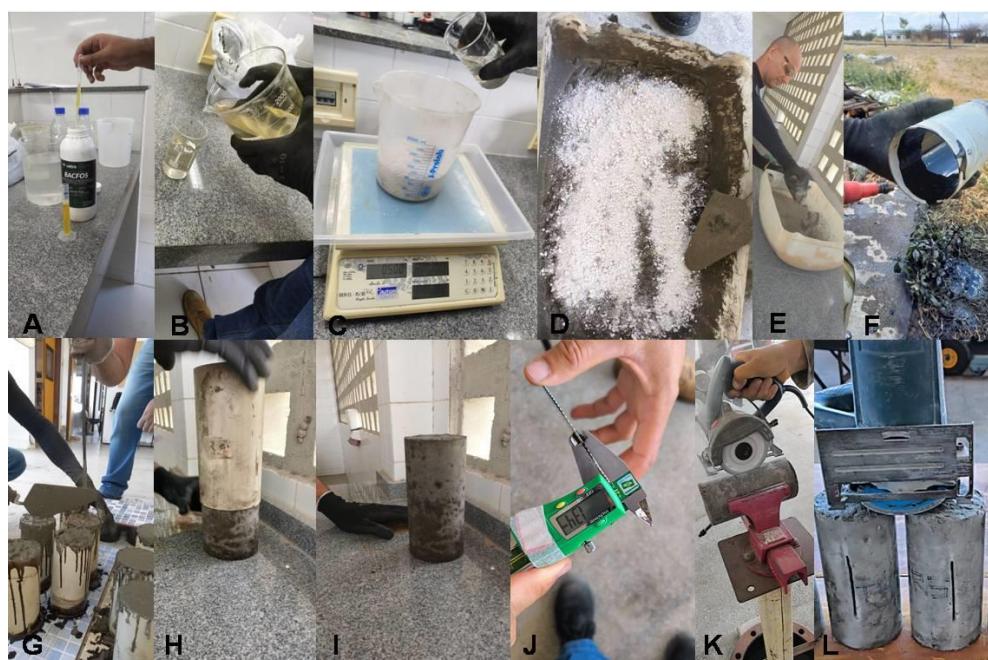
A Figura 4 apresenta os principais procedimentos utilizados na produção dos concretos.

Figura 4 – Ilustração de alguns procedimentos adotados na produção dos concretos. **A)** Dosagem dos microrganismos; **B)** Diluição do produto comercial; **C)** Encapsulamento dos microrganismos; **D)** Adição da perlita embebida de microrganismos no concreto; **E)** Mistura manual; **F)** Aplicação do desmoldante ; **G)** Moldagem dos corpos de prova; **H)** Desoldagem; **I)** Corpo de prova desmoldado; **J)**

Escolha dos discos de corte; **K**) Produção das trincas e rachaduras simuladas; **L**) Corpo de prova pronto para o ensaio de compressão.

A dosagem seguiu o método ABCP (1998), adaptação brasileira do método ACI, adotando $f_{ck} = 20 \text{ MPa}$ (classe C20, NBR 8953:2015) e condição de preparo B com desvio-padrão de 5,5 MPa. O traço final em massa foi 1:2:3:0,6 (cimento:areia:brita:água), resultando em abatimento previsto de $90 \pm 10 \text{ mm}$.

As misturas contendo fibras receberam o reforço na etapa final de homogeneização, garantindo distribuição uniforme. A perlita pura ou colonizada foi incorporada anteriormente ao agregado graúdo, evitando flutuação superficial.

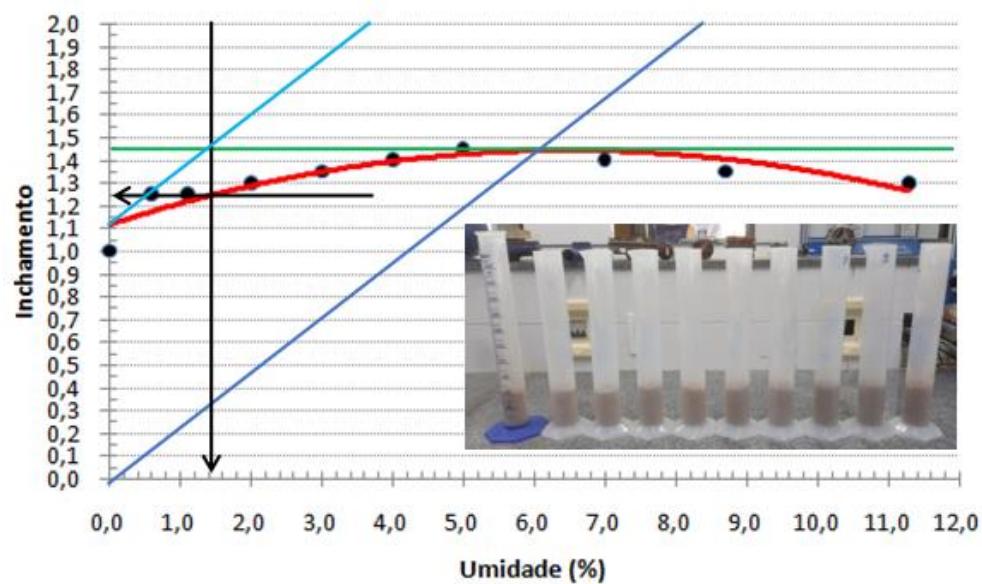
Figura 5 – Curva de inchamento do agregado miúdo (areia com MF de 2,16)
Índice de inchamento 1,25 e umidade crítica de 1,4%

A análise preliminar dos agregados confirmou a adequação granulométrica da areia e da brita aos limites estabelecidos pela NBR 7211 (ABNT, 2009), conforme evidenciado nas Figuras 5 e 6. O agregado miúdo apresentou módulo de finura de 2,16 e índice de inchamento de 1,25, valores típicos de areias médias com boa trabalhabilidade, corroborando os achados de Borges (2015) e Arroyo *et al.* (2016). Essa compatibilidade granulométrica contribuiu para a adequada compactação do concreto e para a homogeneidade da mistura, fatores essenciais à dispersão das macrofibras e à fixação da perlita impregnada com microrganismos.

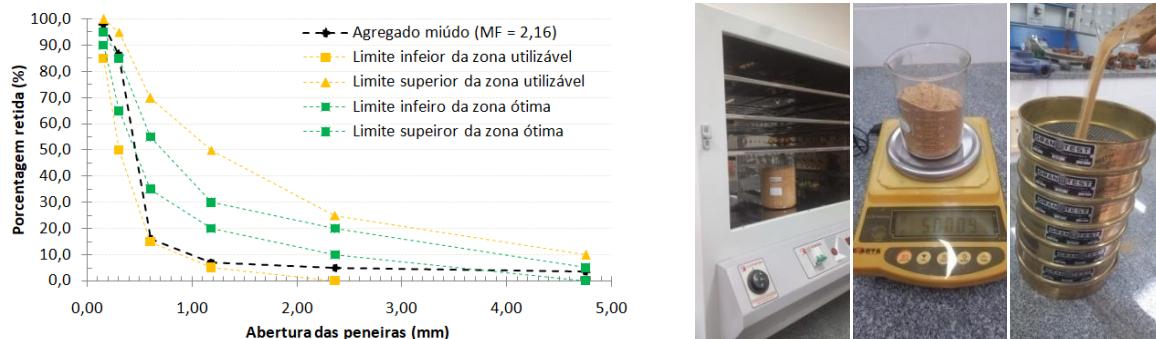
Figura 6 Curva granulométrica do agregado miúdo com seus respectivos limites inferior e superior das zonas otima e de utilização conforme NBR7211

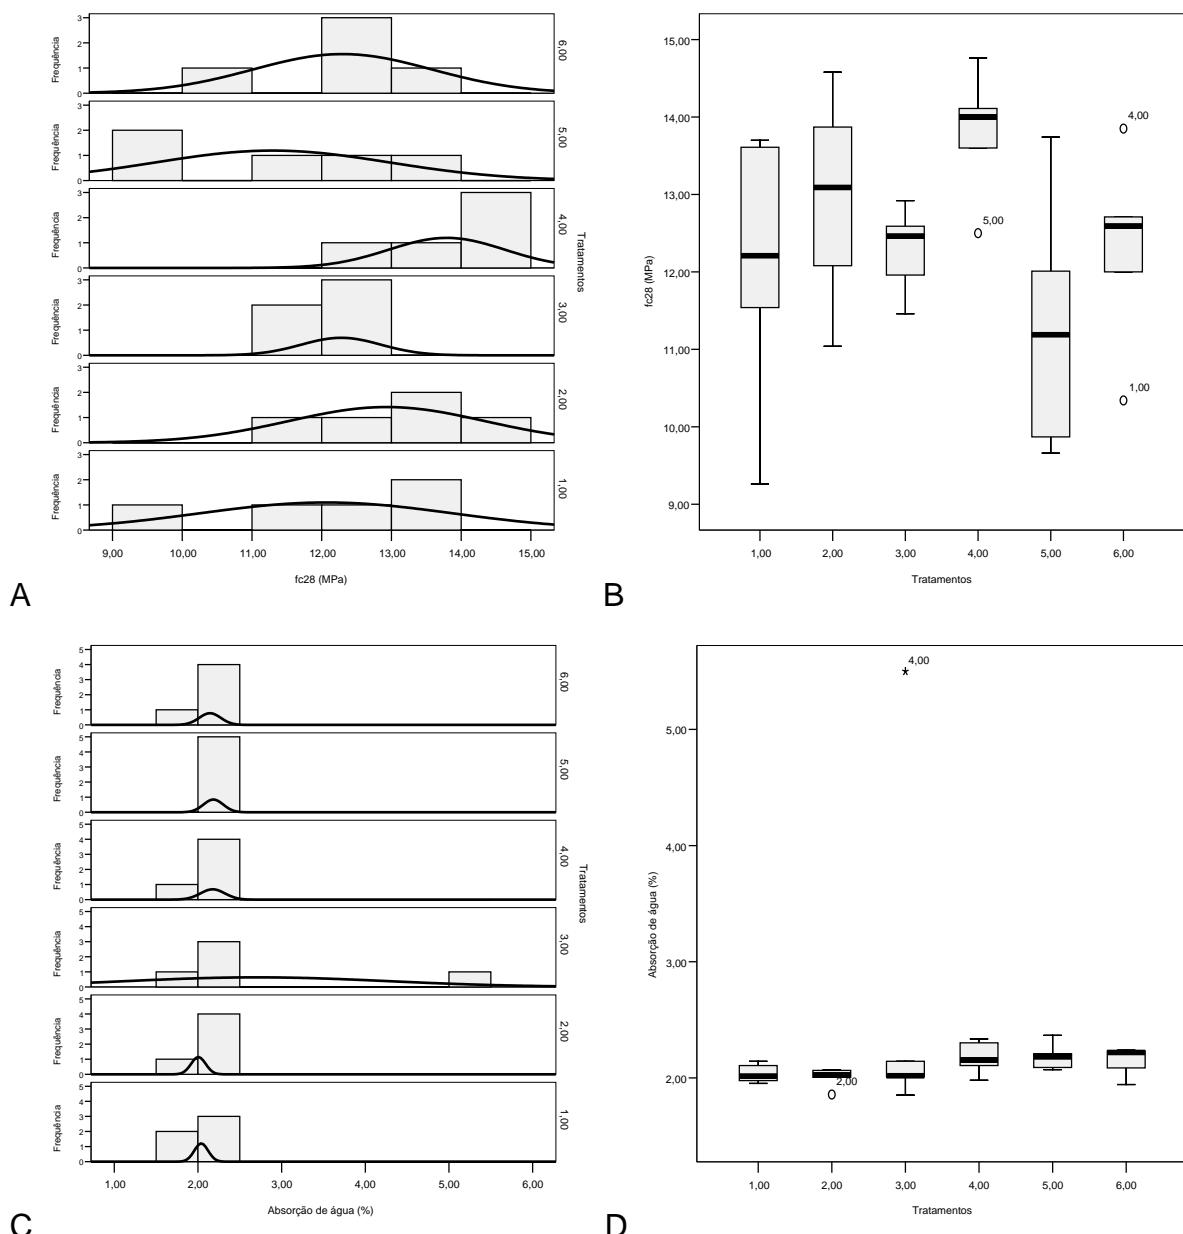
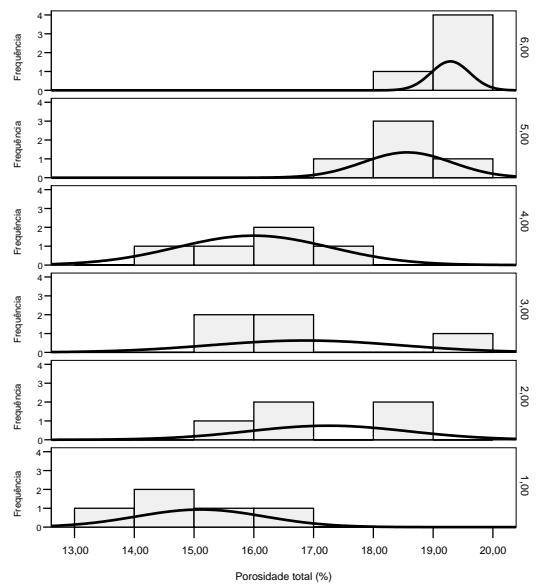
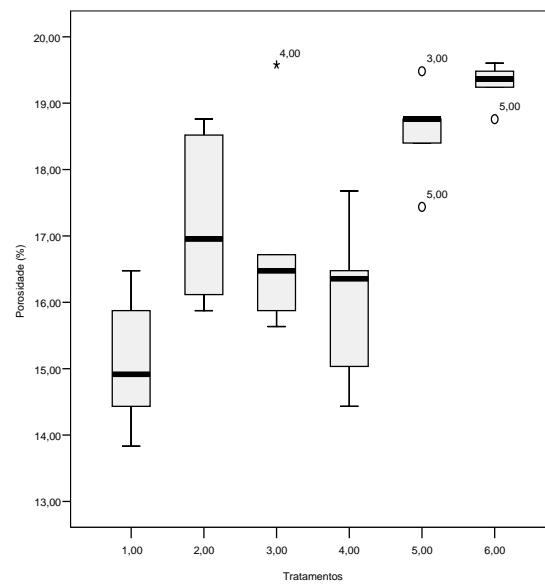
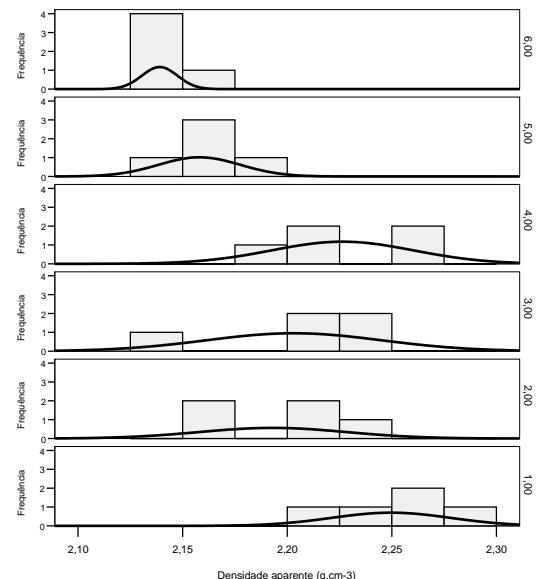
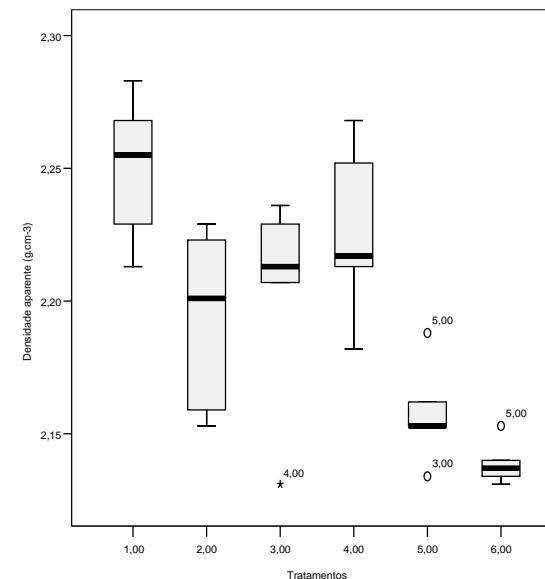
A Figura 7 apresenta a análise estatística dos resultados obtidos para as propriedades do concreto, por meio de histogramas com curva normal ajustada e

gráficos boxplot. Observam-se, respectivamente, nas Figuras 7A e 7B a resistência característica aos 28 dias (MPa), nas Figuras 7C e 7D a absorção de água (%), nas figuras 7E e 7F a porosidade total (%) e, nas Figuras 7G e 7H, a densidade aparente (g/cm^3), permitindo avaliar a variabilidade, tendência central e presença de possíveis outliers.

Figura 7 – Histograma com distribuição de frequência e curva normal e gráficos boxplot: **A e B**) Resistência característica do concreto aos 28 dias de idade em MPa; **C e D**) Absorção de água em porcentagem; **E e F**) Porosidade total em porcentagem; **G e H**) Densidade aparente em gramas por centímetro cúbico.

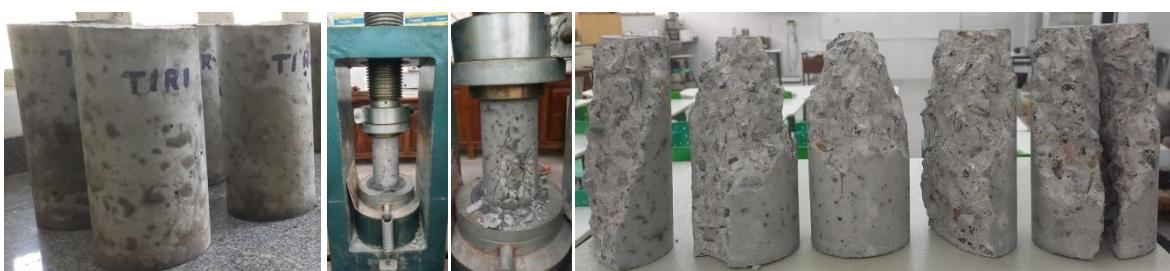
Figura 8 – Principais tipos de rupturas ocorridas nos corpos de prova padrão

A Figura 8 evidencia os principais modos de ruptura observados nos corpos de prova após o ensaio de resistência à compressão, caracterizados predominantemente por falhas do tipo cisalhamento e esmagamento, com fraturas inclinadas e fragmentação progressiva do material. Observa-se que os corpos de prova apresentaram comportamento típico de concretos com resistência moderada, sem ocorrência de rupturas explosivas, indicando adequada distribuição de tensões durante o carregamento. Nos tratamentos contendo macrofibras de polipropileno, nota-se maior coesão pós-ruptura, com manutenção parcial da integridade estrutural, atribuída ao efeito de ponteamento das fibras, que limita a propagação abrupta das fissuras. Esses padrões de ruptura corroboram os resultados mecânicos obtidos, sugerindo que, embora não tenham sido observados ganhos significativos de resistência à compressão, a presença das fibras contribuiu para um comportamento mais dúctil do material após a fissuração.

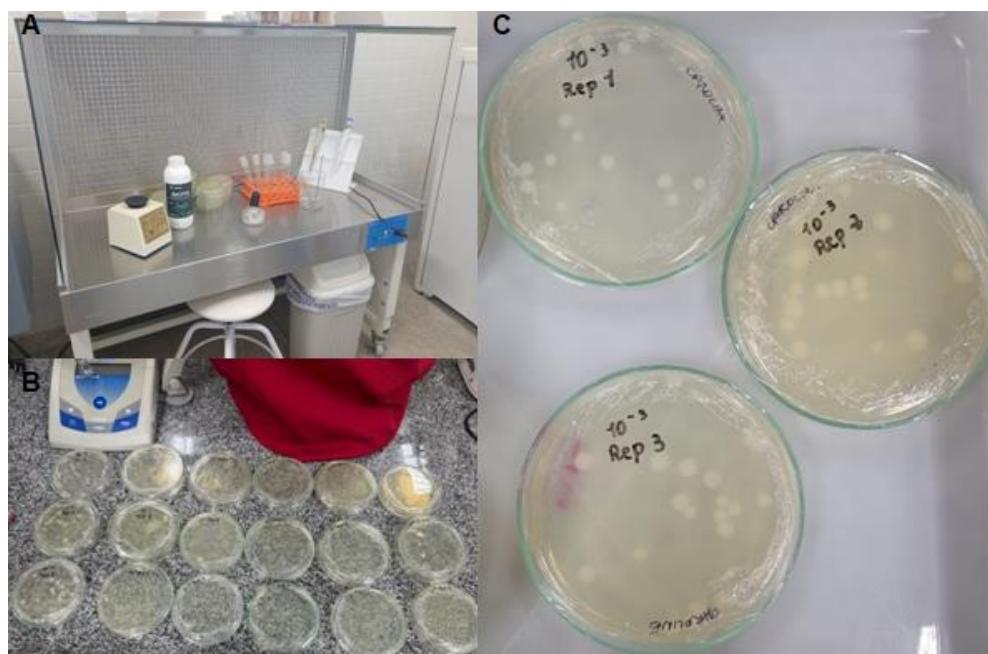
Figura 9 – Ilustração da contagem do número de unidades formadoras de colônia por volume (UFC ml^{-1}) em diferentes diluições: **A)** Vista dos materiais e equipamentos utilizados; **B)** Vista geral das placas de petri inoculadas; **C)** Detalhe das colônias na concentração 10^{-3}

A contagem de unidades formadoras de colônia ($\text{UFC}\cdot\text{mL}^{-1}$) do produto BACFOS revelou valores muito inferiores à concentração declarada de $10^9 \text{ UFC}\cdot\text{mL}^{-1}$. Nas diluições testadas, foram observadas colônias apenas até 10^{-3} ou 10^{-4} , sugerindo uma redução drástica da viabilidade celular (Figura 9 e Tabela 2). Esse resultado indica que o material comercial analisado não atendeu às especificações microbiológicas descritas em seu rótulo, o que pode comprometer o potencial de autorreparação esperado.
