Faculdade Presidente Antônio Carlos de Teófilo Otoni - Junho de 2018

IMPORTÂNCIA DE UMA CORRETA EXECUÇÃO DA CURA DO CONCRETO E SUA INTERFERÊNCIA NAS PEÇAS CONCRETADAS

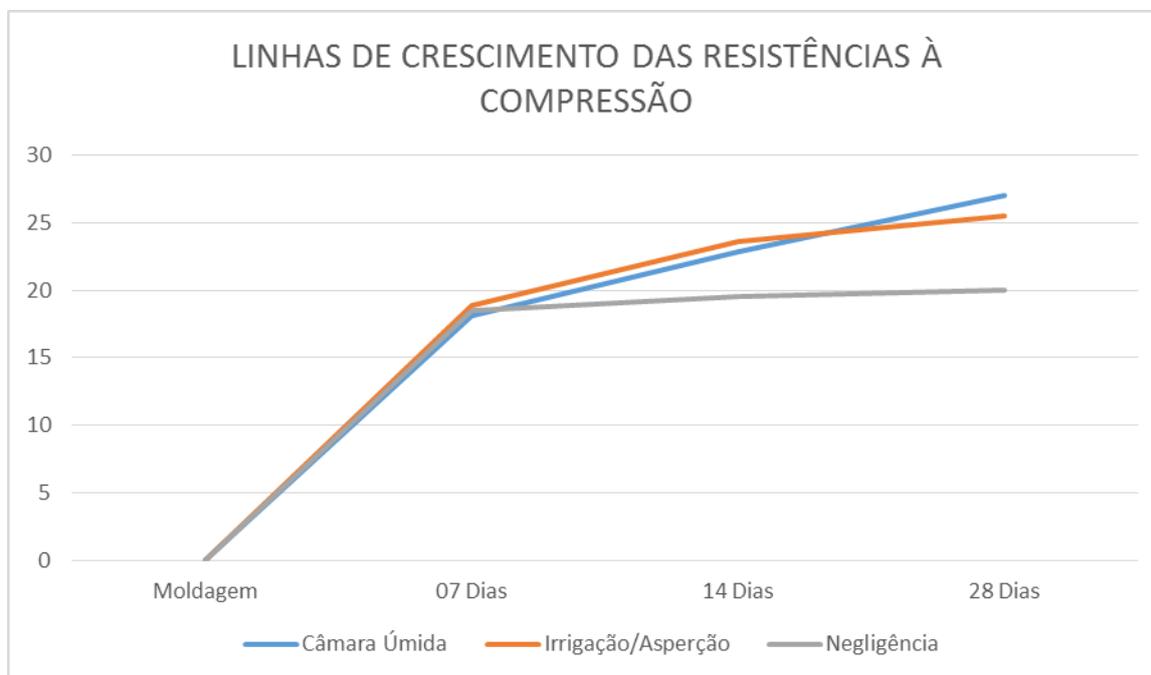
GRÁFICO 01 - Linhas de crescimento das resistências à compressão.

Ao fim dos testes de resistência à compressão comprova-se a importância da cura em relação à resistência do concreto, finalizando aos 28 dias com uma perda do ganho de resistência do lote onde foi ignorado o processo de cura, após obter a resistência adquirida média desse lote comparou-se com as resistências médias dos lotes que as amostras foram curadas, atingindo uma diferença de 35,18% de perda

de ganho de resistência quando comparado ao da cura em câmara úmida e de 27,59% se comparado ao lote de cura por irrigação/aspersão.

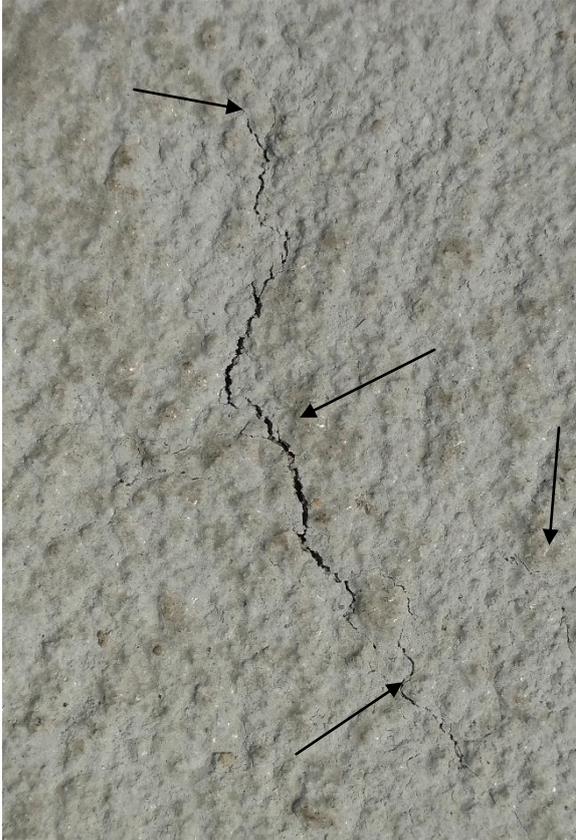
FIGURA 02 - Fissura de retração no corpo de prova tipo placa.

Com os corpos de prova do ensaio de inspeção visual de patologias, foi possível observar uma microfissuração das peças aos quais não foram curadas, tendo em vista que essa microfissuração agrava ainda mais a resistência das peças de concreto, podendo sofrer uma degradação em decorrência da percolação de água, assim como sofrer carbonatação caso o concreto fique exposto ao CO₂, exposição do aço, entre várias outras patologias como já foi citado temos também uma perda na questão estética das peças que apresentam tais patologias. Pode-se notar que a grande maioria das fissuras se formaram nas primeiras 24 horas, mostrando a importância do início da cura o quanto antes, ficando recomendada para logo após o adensamento do concreto, quando já se deu início ao processo de pega do cimento Portland.

A seguir serão apresentadas imagens das fissuras que surgiram nas peças não curadas nas FIG. 02 e FIG. 03:

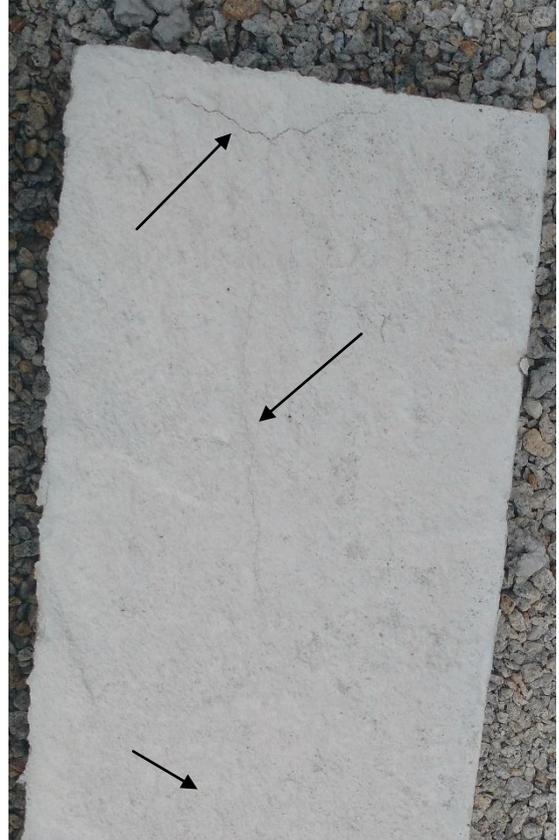
FIGURA 03 - Fissura de retração no corpo de prova tipo placa.
